ΕΘΝΙΚΟ ΜΕΤΣΟΒΙΟ ΠΟΛΥΤΕΧΝΕΙΟ

ΣΧΟΛΗ ΜΕΤΑΛΛΕΙΟΛΟΓΩΝ-ΜΕΤΑΛΛΟΥΓΡΩΝ ΜΗΧΑΝΙΚΩΝ
ΤΟΜΕΑΣ ΜΕΤΑΛΛΟΥΡΓΙΑΣ & ΤΕΧΝΟΛΟΓΙΑΣ ΥΛΙΚΩΝ
ΕΡΓΑΣΤΗΡΙΟ ΜΕΤΑΛΛΟΓΝΩΣΙΑΣ
ΗΡΩΩΝ ΠΟΛΥΤΕΧΝΕΙΟΥ 9, ΠΟΛΥΤΕΧΝΕΙΟΥΠΟΛΗ ΖΩΓΡΑΦΟΥ

ΕΚΘΕΣΗ ΠΡΟΚΑΤΑΡΚΤΙΚΗΣ ΠΡΑΓΜΑΤΟΓΝΩΜΟΣΥΝΗΣ

Θέμα: - Αξιολόγηση Μηχανισμών Αστοχίας Μεταλλικών Τεμαχίων από το Θάλαμο Μηχανοδήγησης της 2^η Ηλεκτρόμαξας της Υπ' Αριθμ. 63503 Εμπορικής Αμαξοστοιχίας

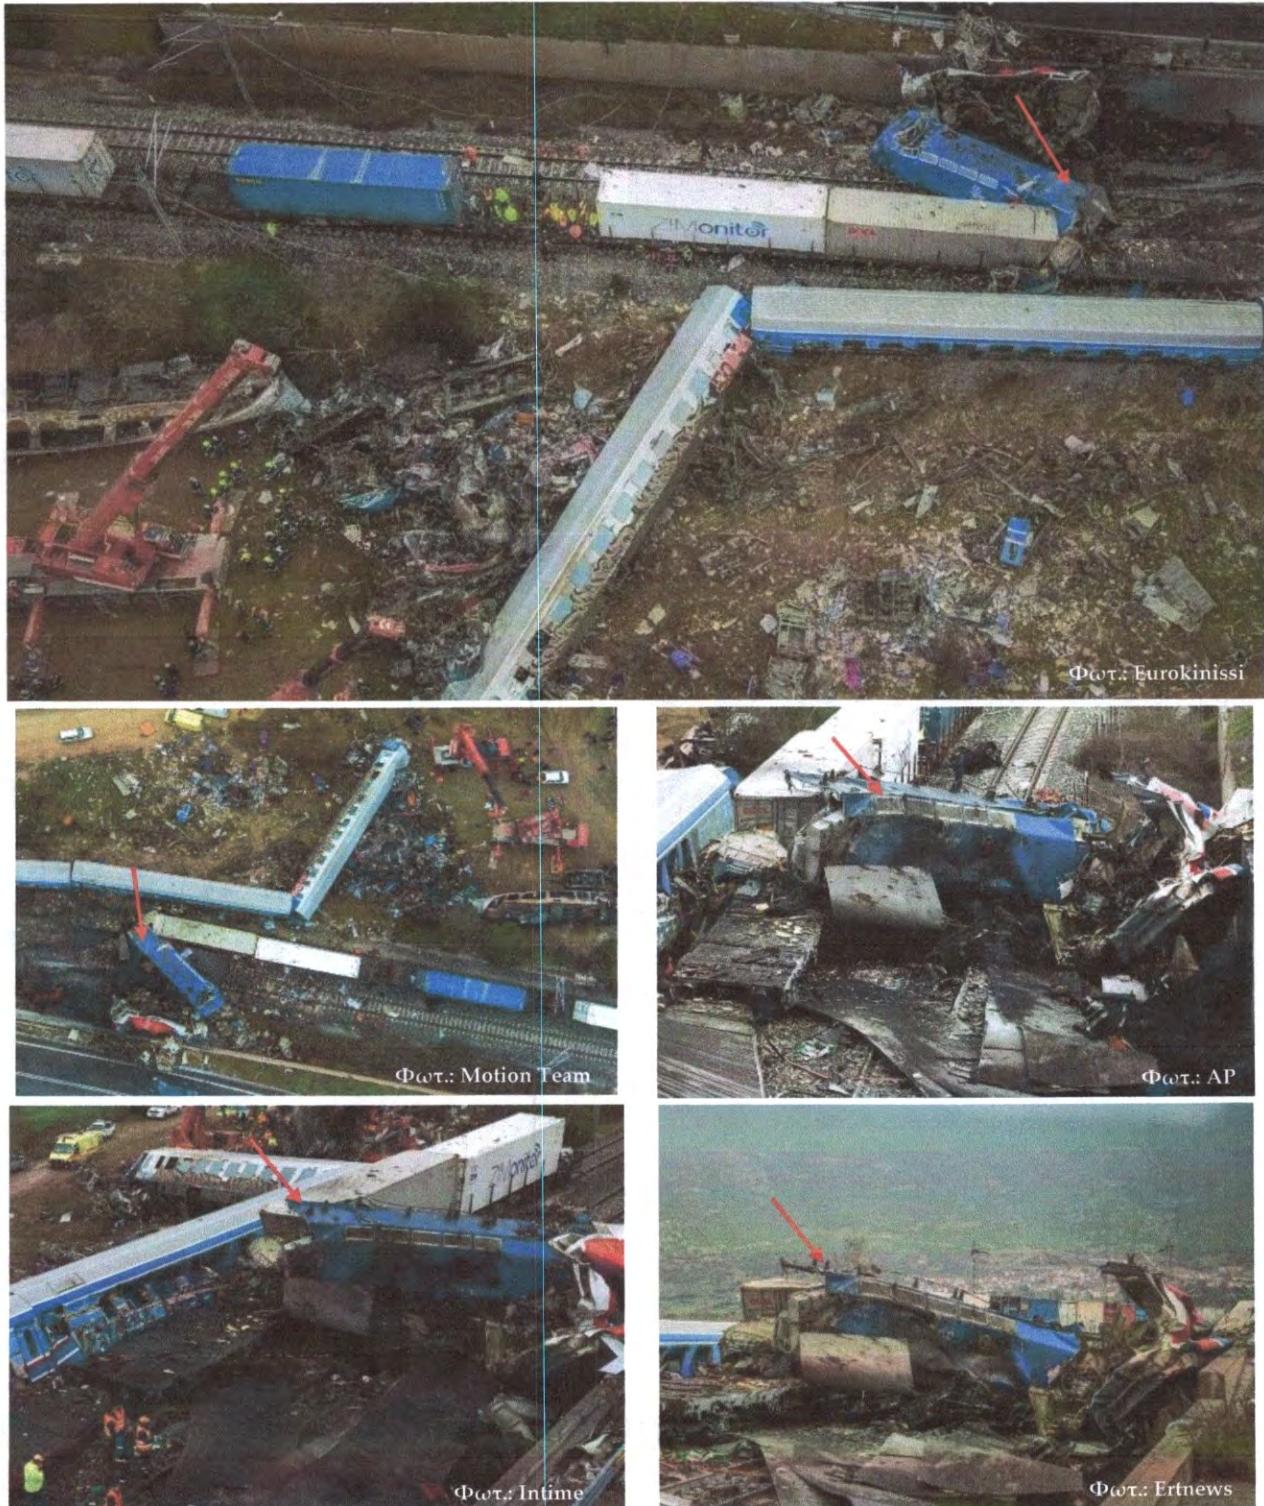
Εικόνα 1: Σιδηροδρομικό δυστύχημα στην περιοχή Ευαγγελισμού Τεμπών Λάρισας, 28 Φεβρουαρίου 2023. Διακρίνεται η 2η Ηλεκτρόμαξα, με αριθμό 120 012, της υπ' αριθμ. 63503 εμπορικής αμαξοστοιχίας

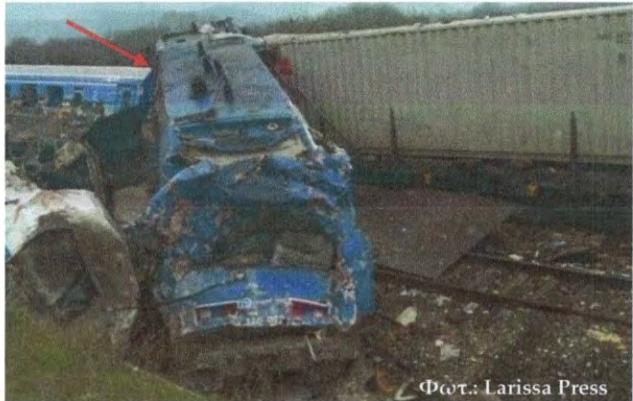
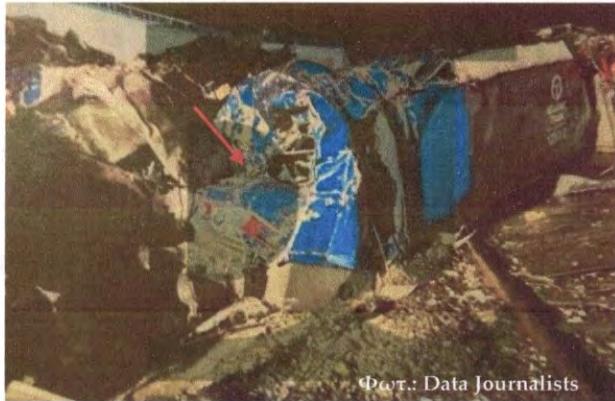
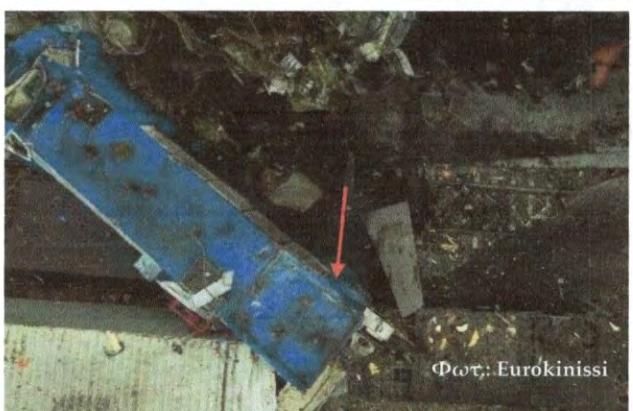
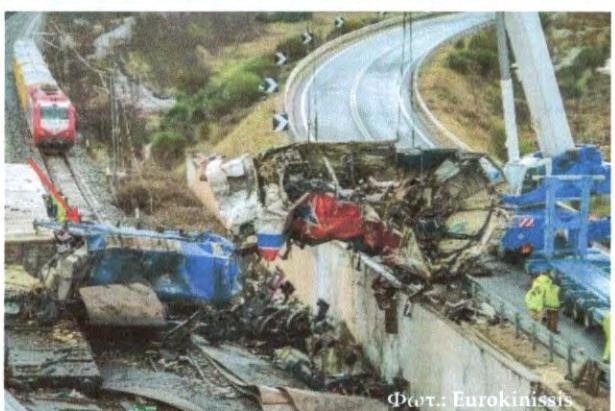
Εικόνα 2: Σιδηροδρομικό δυστύχημα στην περιοχή Ευαγγελισμού Τεμπών Λάρισας, 28 Φεβρουαρίου 2023. Διακρίνεται η 2η Ηλεκτρόμαξα, με αριθμό 120 012, της υπ' αριθμ. 63503 εμπορικής αμαξοστοιχίας

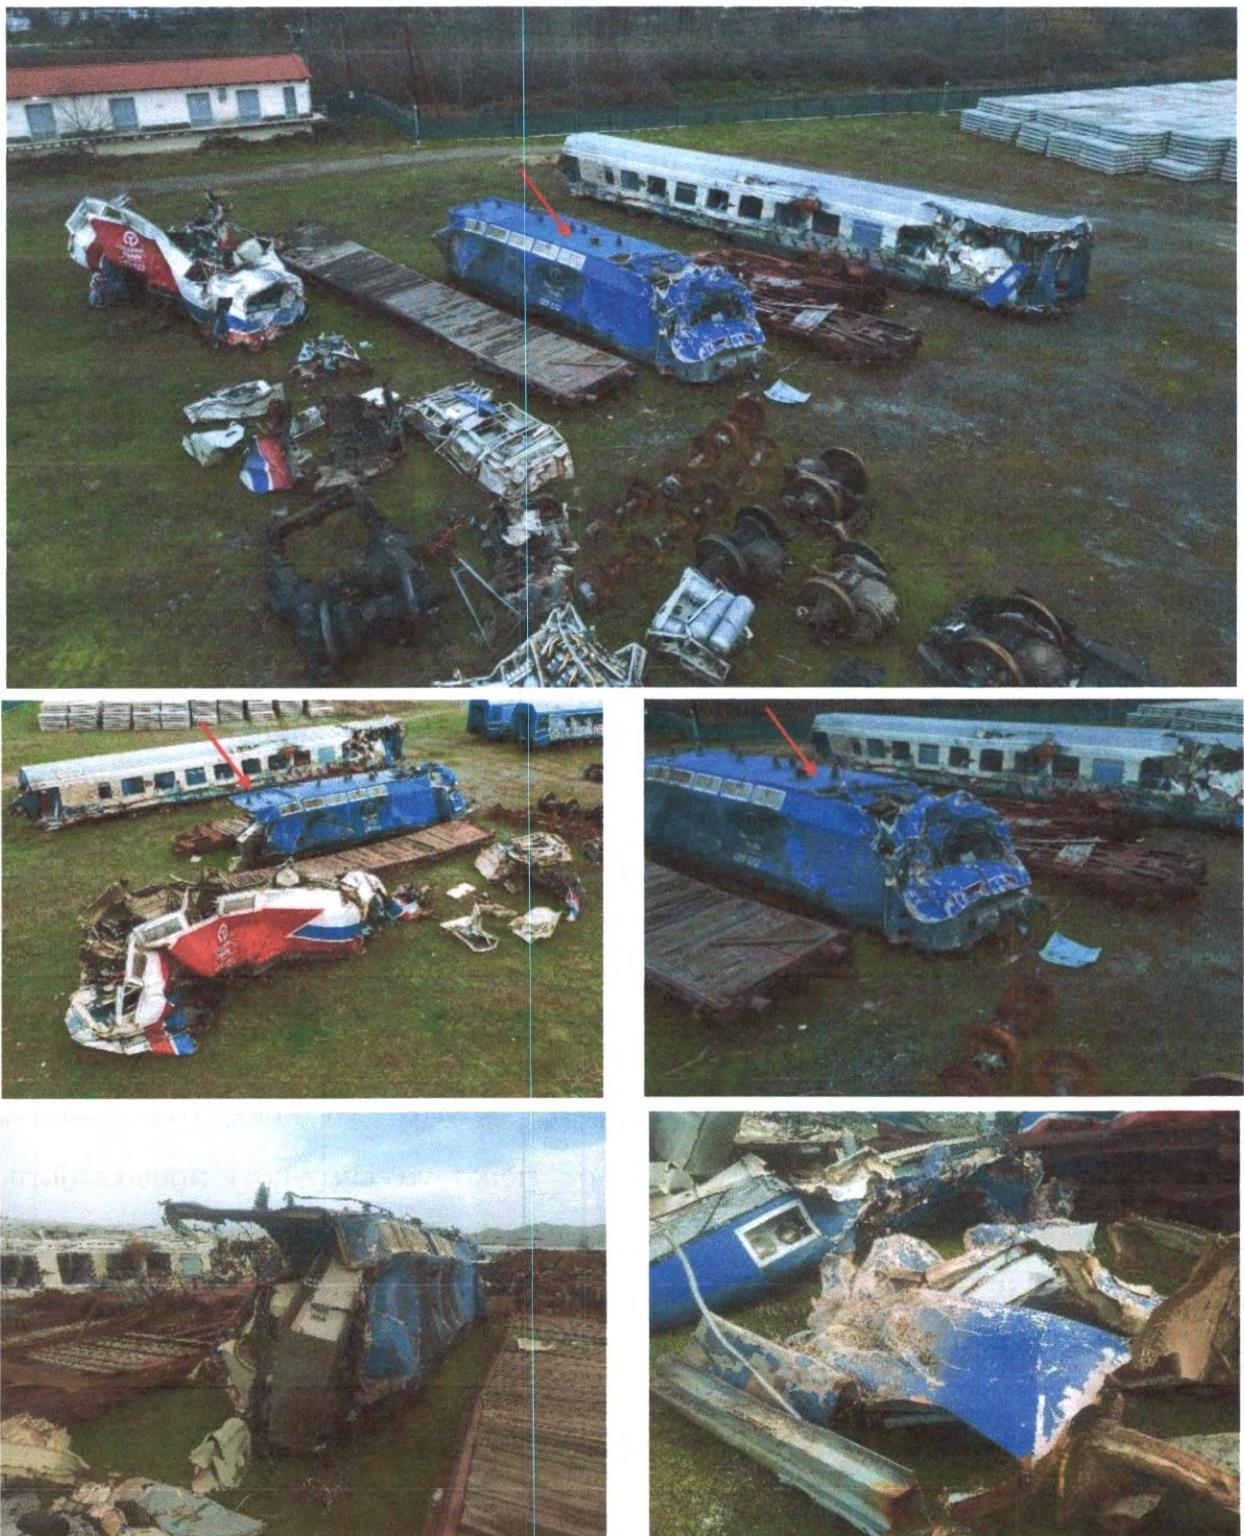
Εικόνα 3: Διακρίνονται η 2^η Ηλεκτρόμαξα, με αριθμό 120 012, της υπ' αριθμ. 63503 εμπορικής αμαξοστοιχίας, όπως επίσης και τμήματα-θραύσματα του αποκολλημένου Θαλάμου Μηχανοδήγησης, φυλασσόμενα ως πειστήρια στη θέση "Κουλούρι" Λάρισας

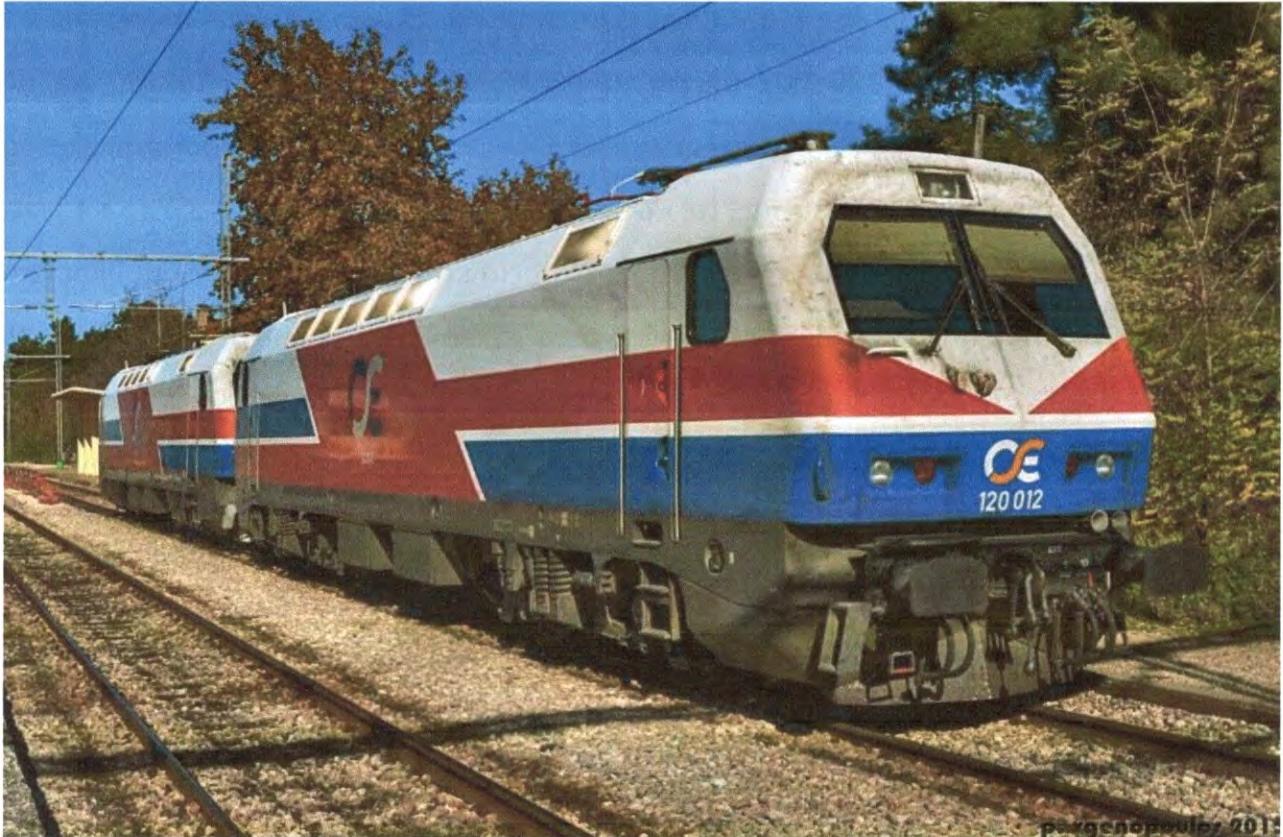
Εικόνα 4: Ηλεκτρικά EuroSprinter Siemens Krauss -Maffei 120 012, Τύπος: ES64U4 (φωτ αρχείου)

Επίσης πραγματοποιήθηκε ταυτοποίηση των μεταλλικών τμημάτων - θραυσμάτων του οπίσθιου Θαλάμου Μηχανοδήγησης της 2^{ης} Ηλεκτρόμαξας, με αριθμό 120 012 (**Εικόνα 4**), τα οποία συλλέχθηκαν από την περιοχή του δυστυχήματος και μεταφέρθηκαν στον χώρο φύλαξης στην θέση "Κουλούρι" Λάρισας, μέσω των ανιχνευόμενων χημικών και μικροδομικών χαρακτηριστικών τους, αλλά και μέσω της συγκριτικής αξιολόγησης των χαρακτηριστικών δομής και σύστασης των επιφανειακών αντιδιαβρωτικών επικαλύψεων των υπό εξέταση μεταλλικών θραυσμάτων.

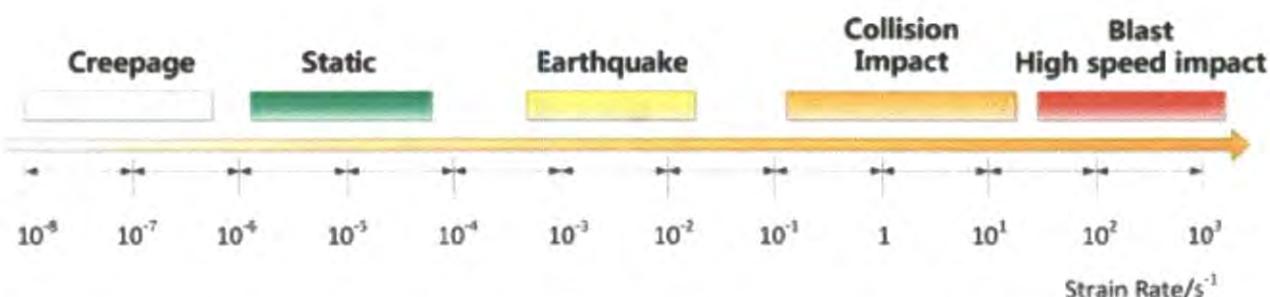
Σε μια ημιστατική δοκιμή (quasi static), όπως είναι μια δοκιμή εφελκυσμού, ο ρυθμός παραμόρφωσης είναι της τάξης των 10^{-3} - 10^{-4} ανά δευτερόλεπτο. Ο αντίστοιχος ρυθμός στην περίπτωση ενός πολύ πιο αργού φαινομένου, όπως για παράδειγμα ο ερπυσμός, είναι της τάξης των 10^{-7} ανά δευτερόλεπτο (**Σχήμα 1**). Για δυναμικά συμβάντα όπως είναι η κρούση, ο ρυθμός παραμόρφωσης είναι της τάξης των 10/sec. Για γεγονότα πολύ υψηλής ταχύτητας, όπως η έκρηξη ή η εκτόνωση αερίου, είναι της τάξης των 10^3 - 10^4 ανά δευτερόλεπτο. Τέλος, στην περίπτωση παραμορφώσεων υπερυψηλής ταχύτητας (π.χ. πυρηνική έκρηξη), ο ρυθμός παραμόρφωσης μπορεί να είναι της τάξης των 10^7 ανά δευτερόλεπτο.

Σχήμα1: Κατηγοριοποίηση ρυθμού παραμόρφωσης σύμφωνα με πραγματικά φορτία

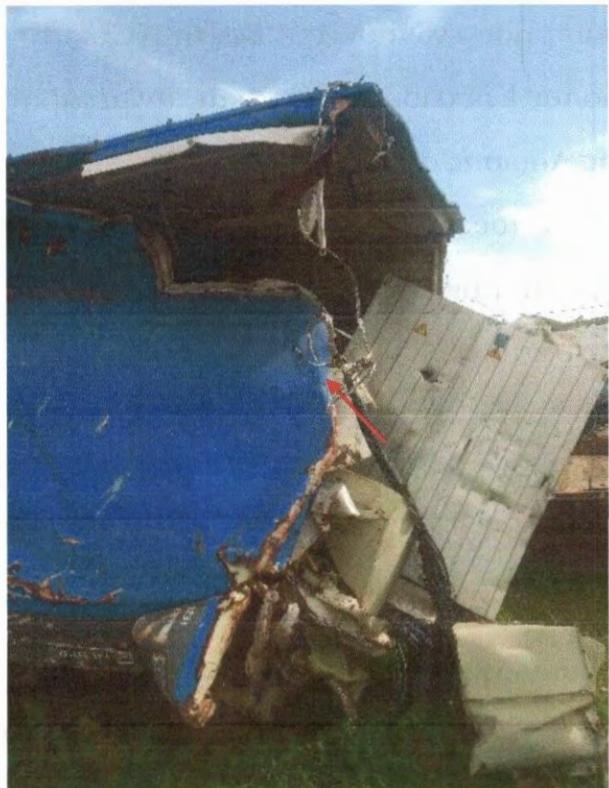
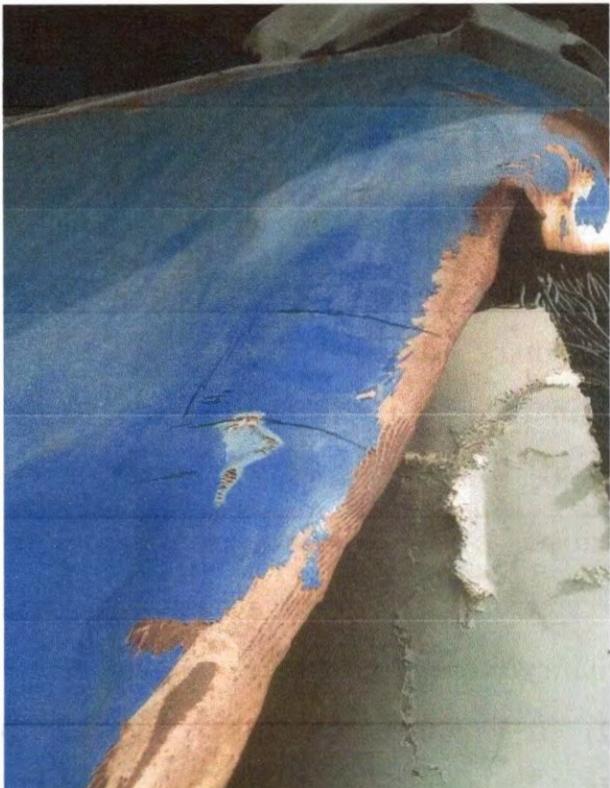
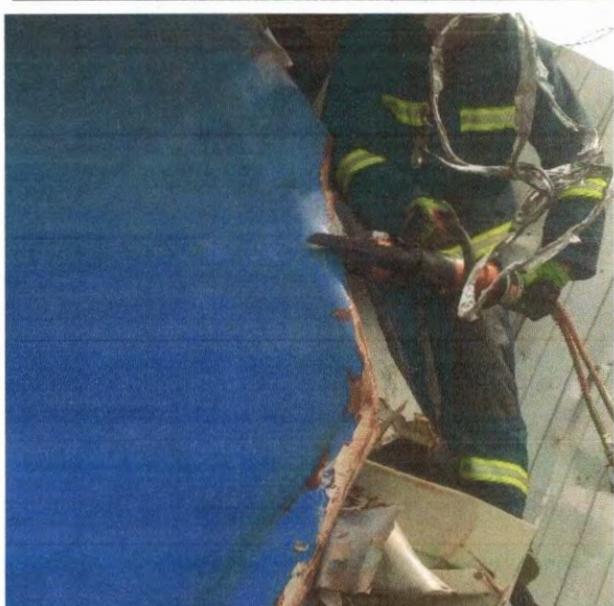
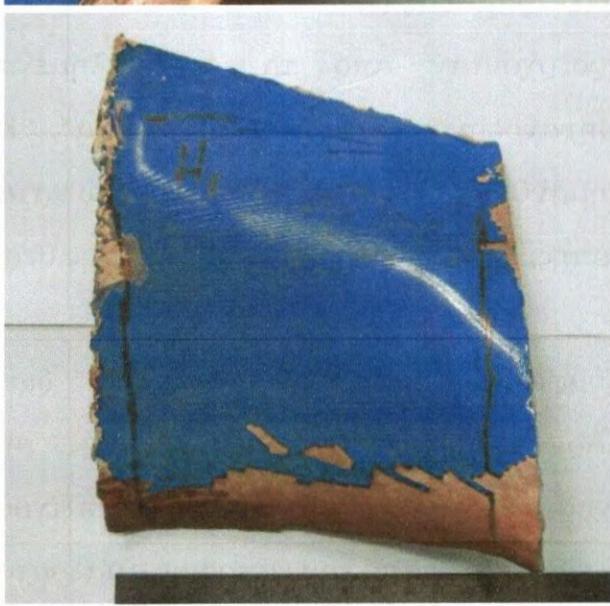
Εικόνα 5: Δείγμα "Η1" (Ηλεκτρόμαξα 1), από το πίσω και αριστερά τμήμα της αποκόλλησης

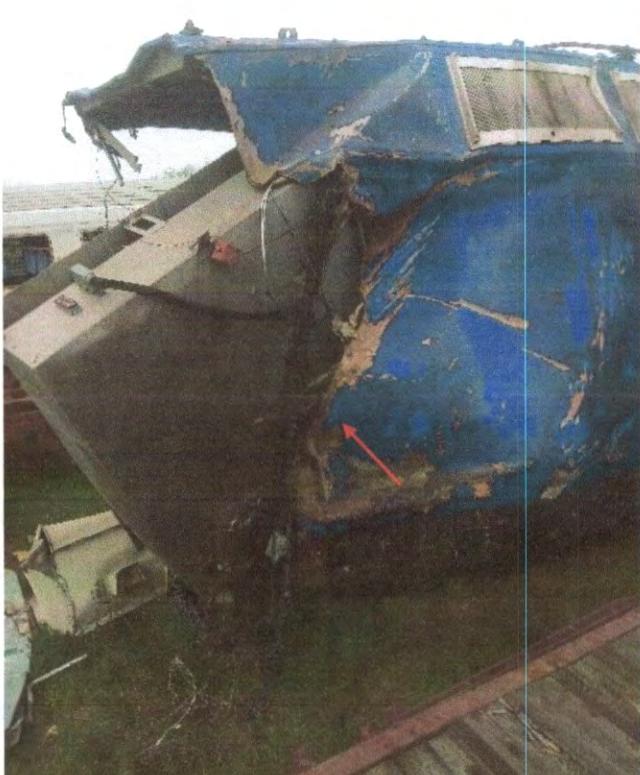
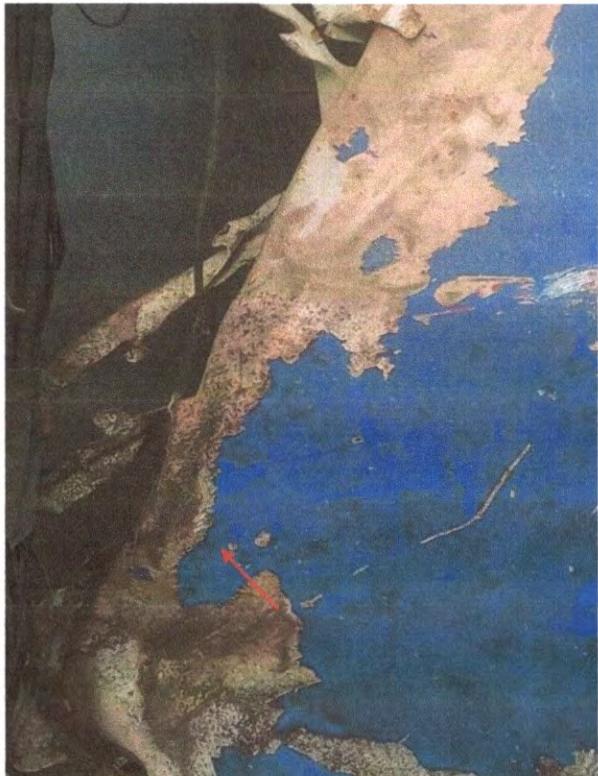
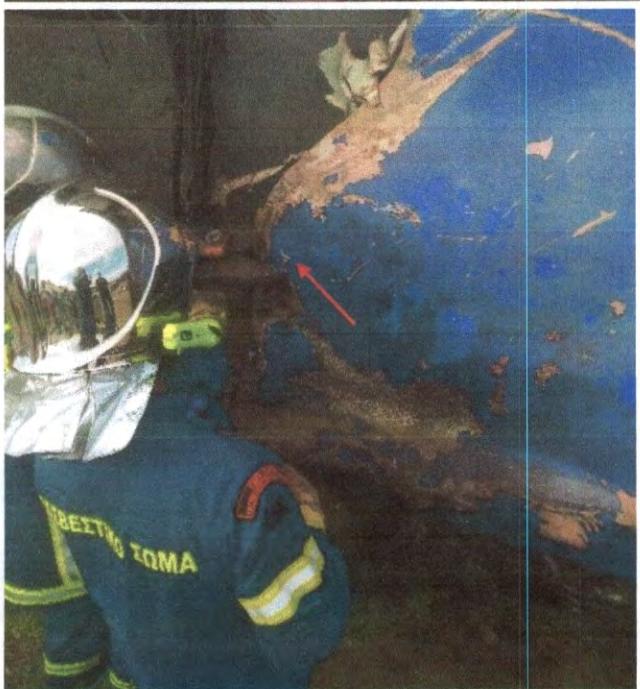
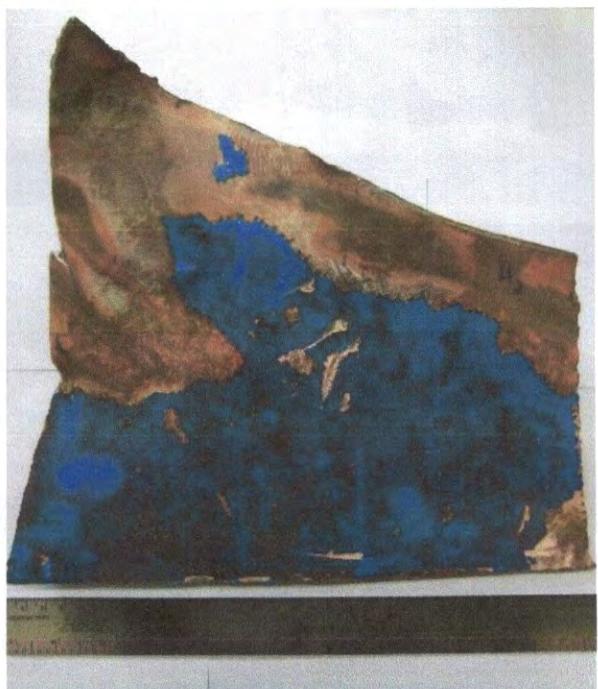
Εικόνα 6: Δείγμα "H2" (Ηλεκτρόμαξα 2), από το πίσω και δεξιά τμήμα της αποκόλλησης

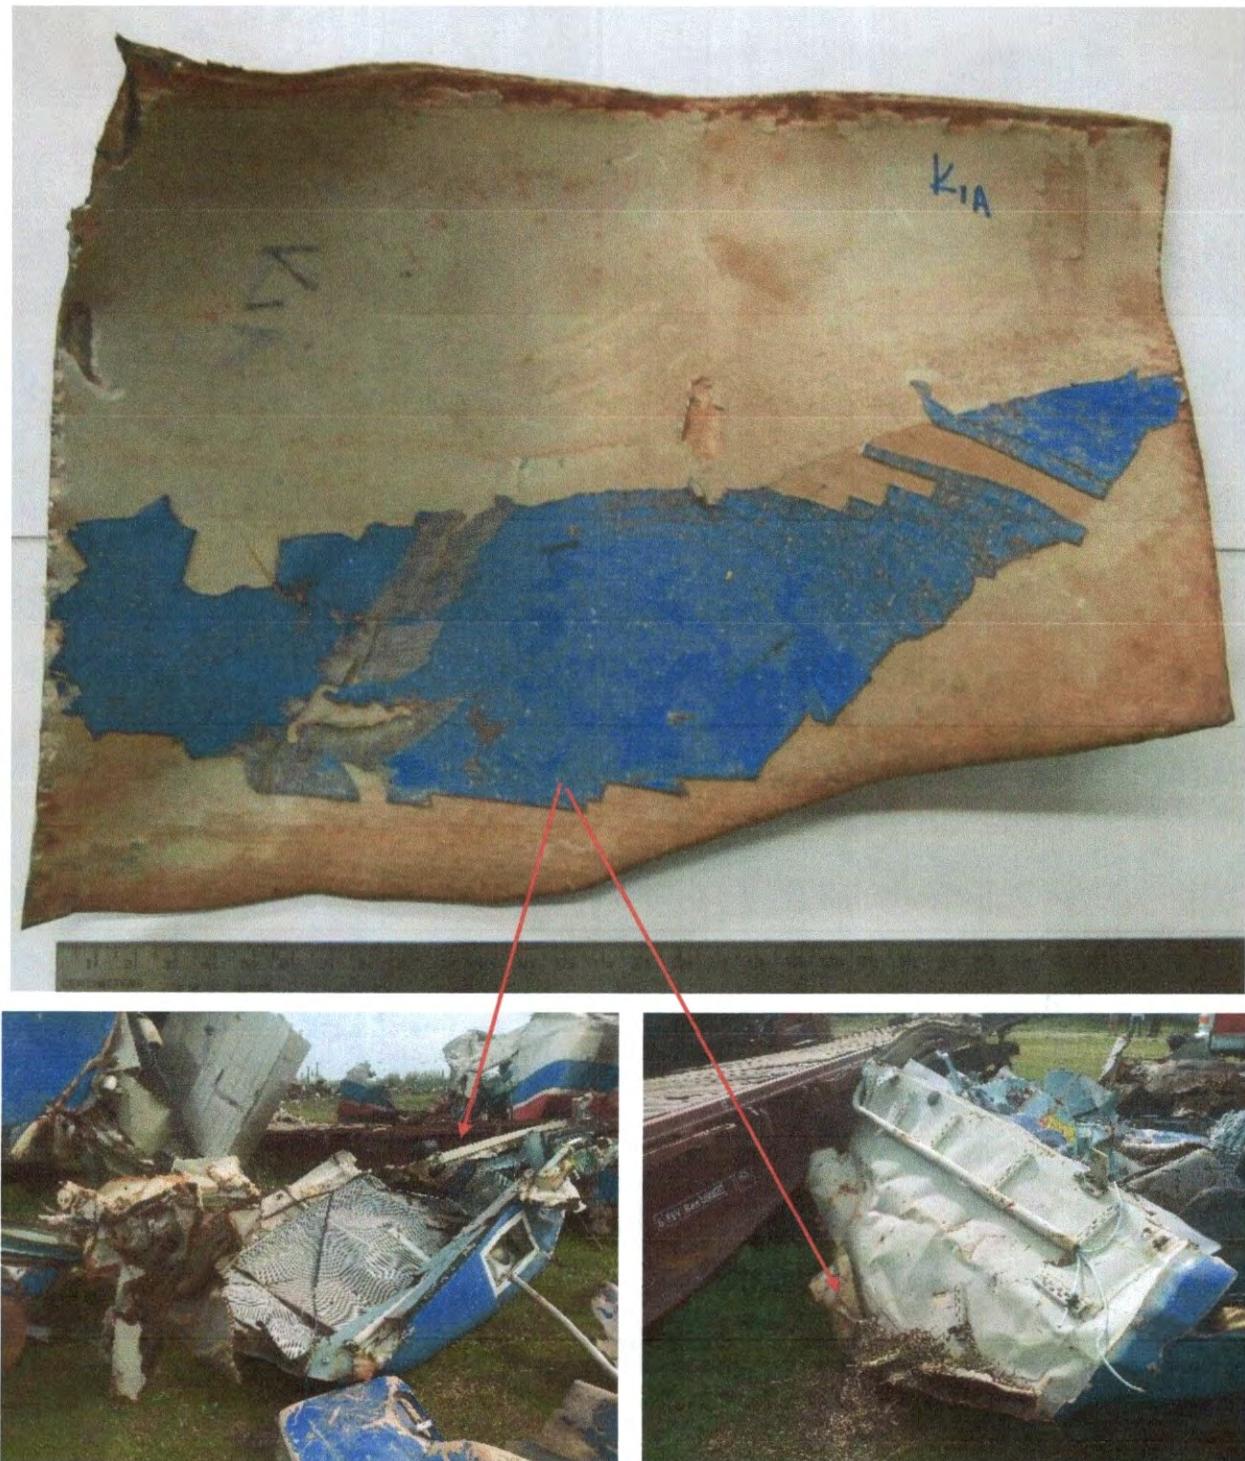
Εικόνα 7: Δείγμα "Κ1α" (Κόκπιτ 1α) από την αριστερή πλευρά της οροφής Θαλάμου Μηχανοδήγησης

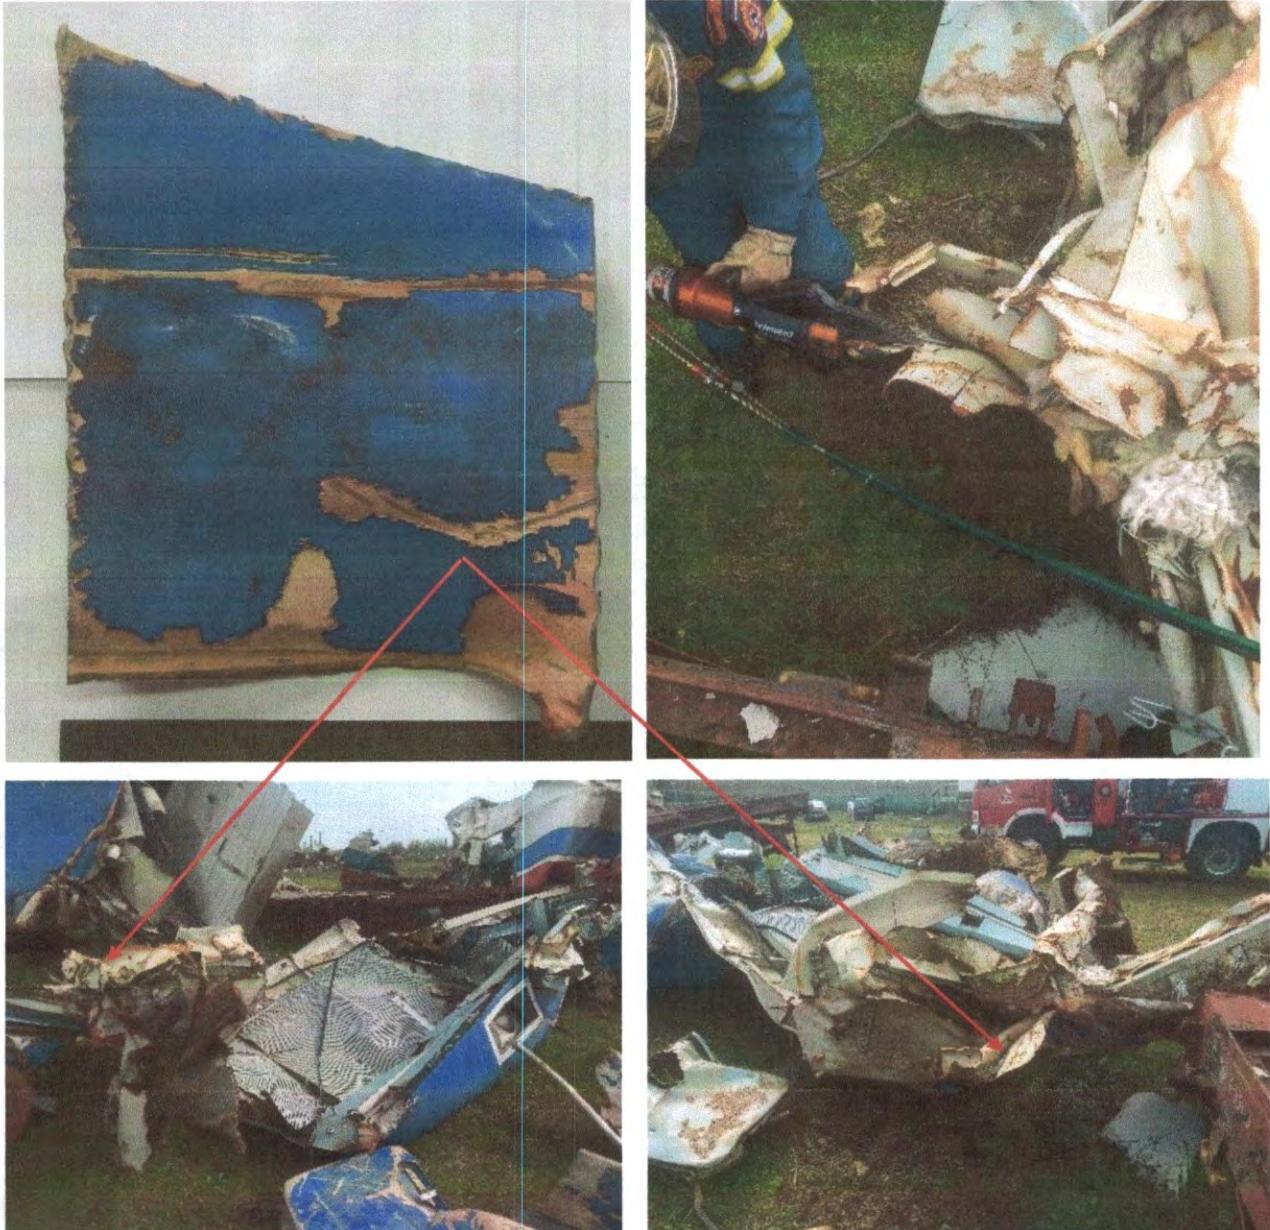
Εικόνα 8: Δείγμα "Κ1β" (Κόκπιτ 1β) από την δεξιά πλευρά της οροφής του Θαλάμου Μηχανοδήγησης

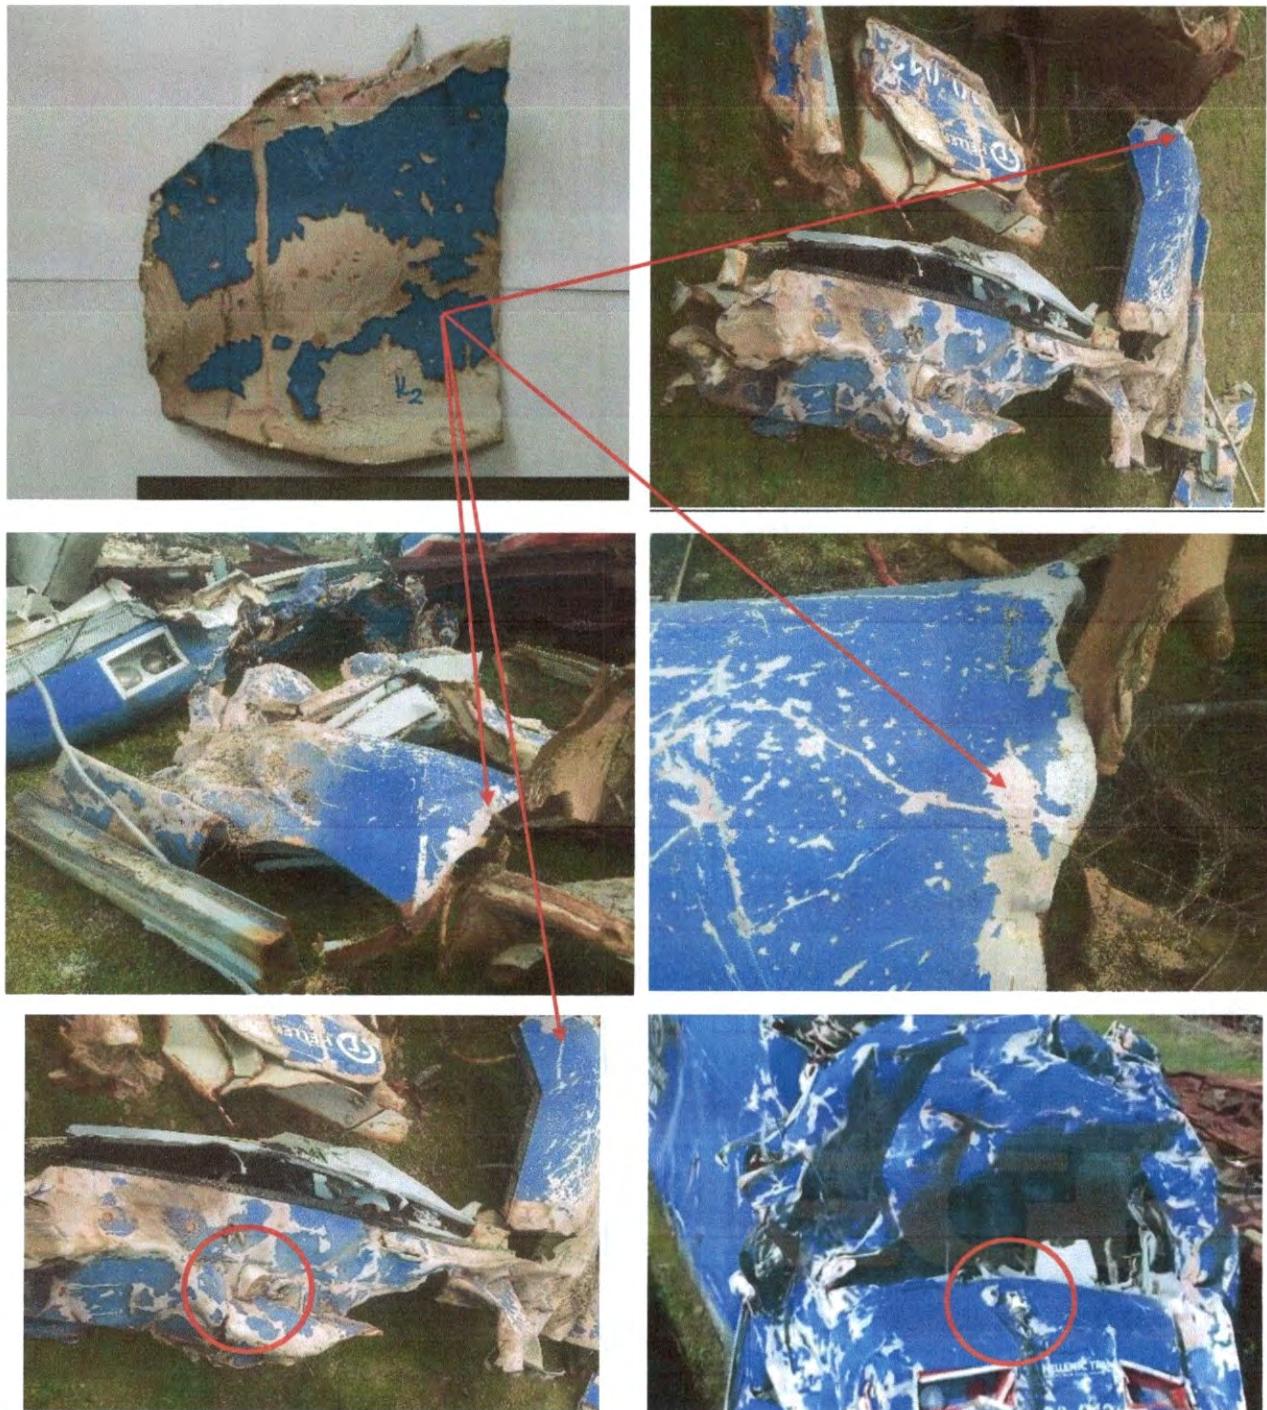
Εικόνα 9: Δείγμα "Κ2" (Κόκπιτ 2) από το εμπρόσθιο τμήμα του Θαλάμου Μηχανοδήγησης, δεξιά του ανεμοθώρακα (συγκριτικά με τον έτερο Θάλαμο Μηχανοδηγήσης της εν λόγω Ηλεκτρομηχανής)

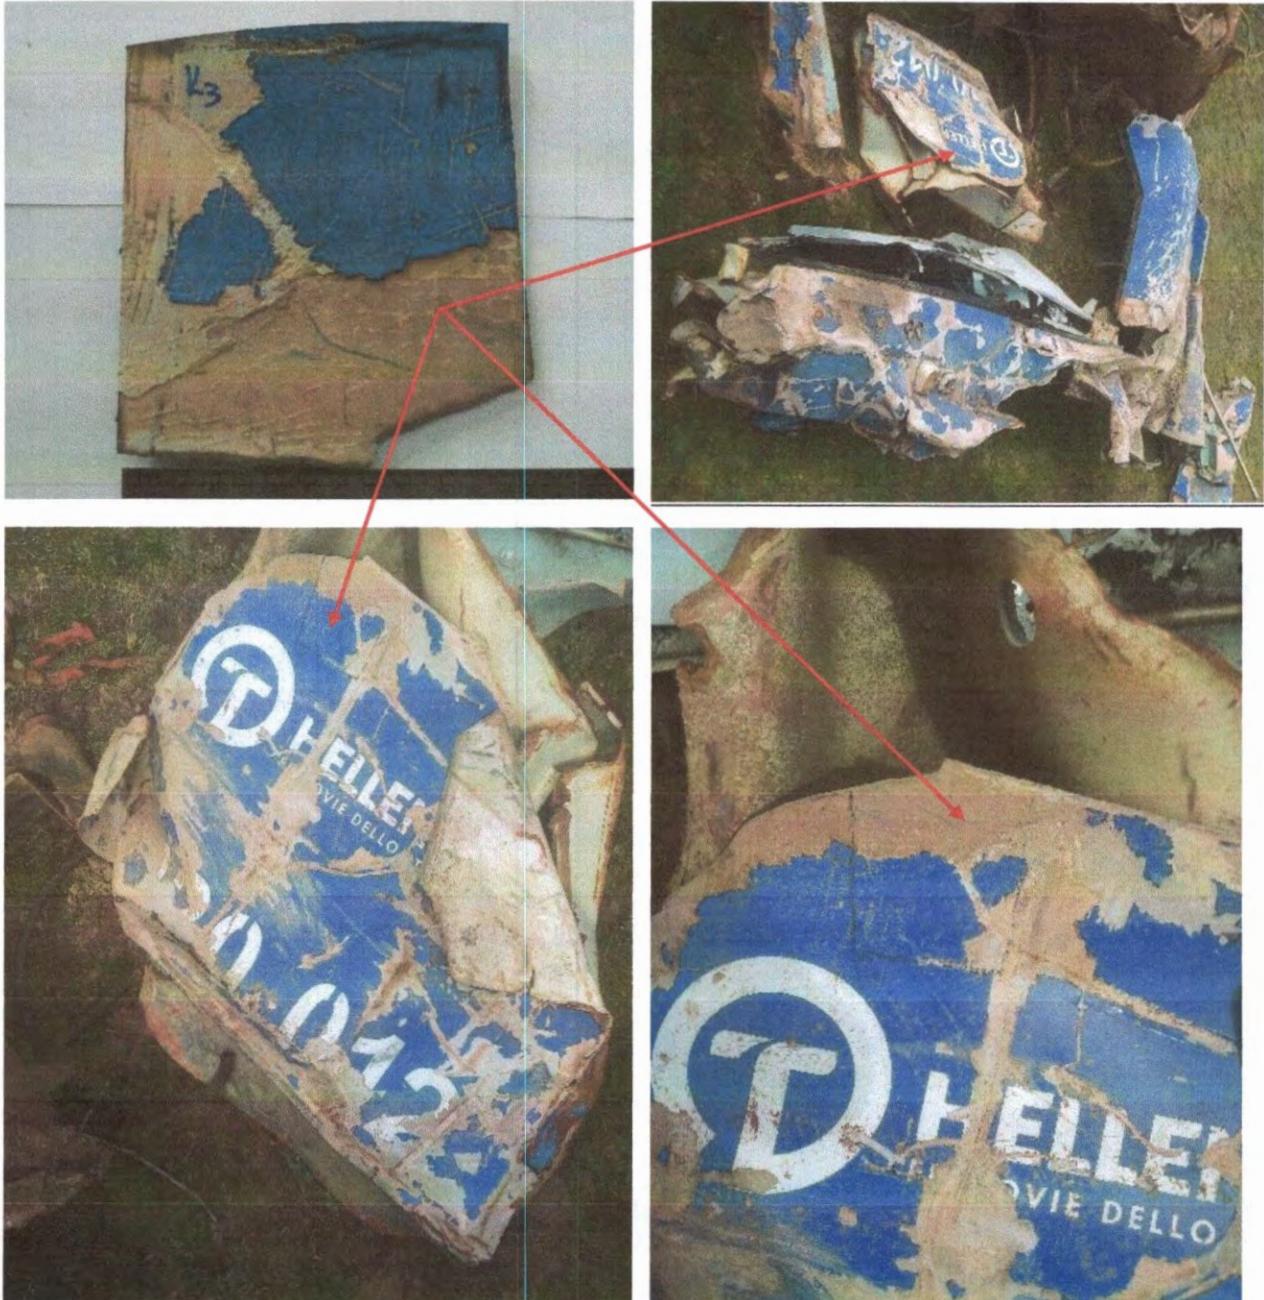
Εικόνα 10: Δείγμα "Κ3" (Κόκπιτ) από το εμπρόσθιο τμήμα του Θαλάμου Μηχανοδήγησης, με το λογότυπο της εταιρείας και τον αριθμό της Ηλεκτρομηχανής (120 012)

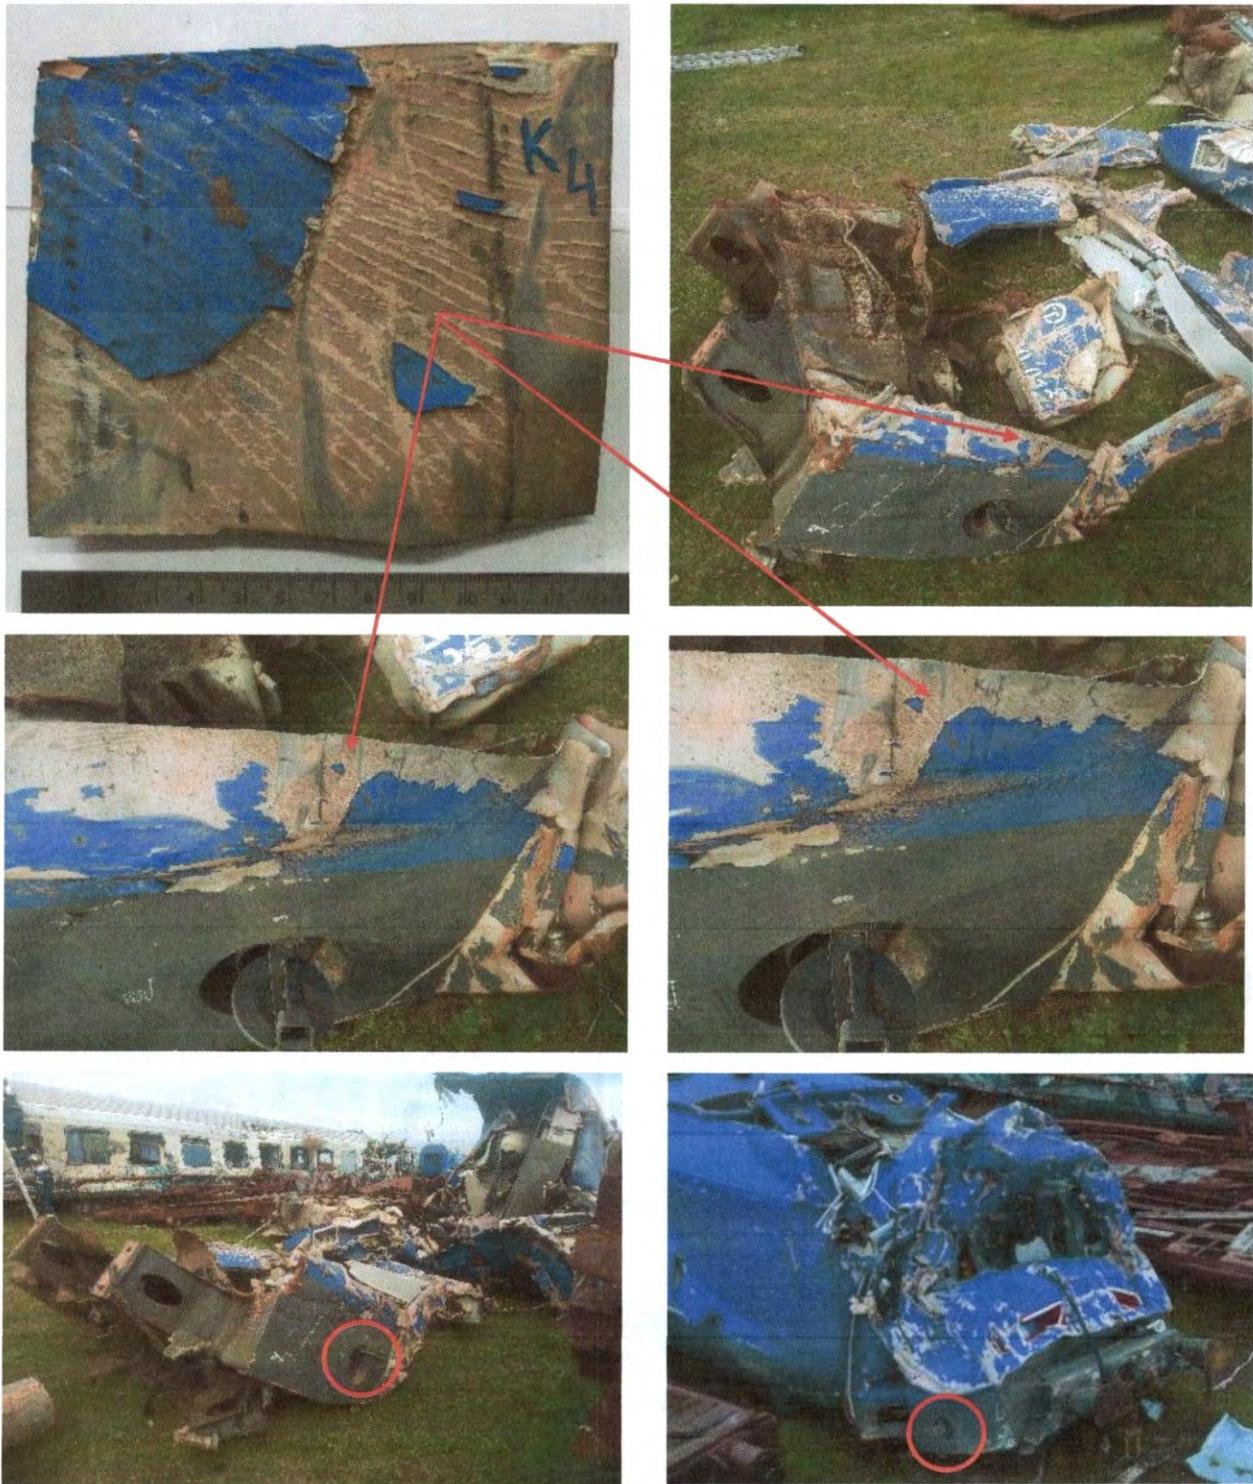
Εικόνα 11: Δείγμα "Κ4" (Κόκπιτ 4) από το πάνω τμήμα της βάσης-προφυλακτήρα του Θαλάμου Μηχανοδήγησης (συγκριτικά με τον έτερο Θάλαμο Μηχανοδηγήσης της εν λόγω Ηλεκτρομηχανής)

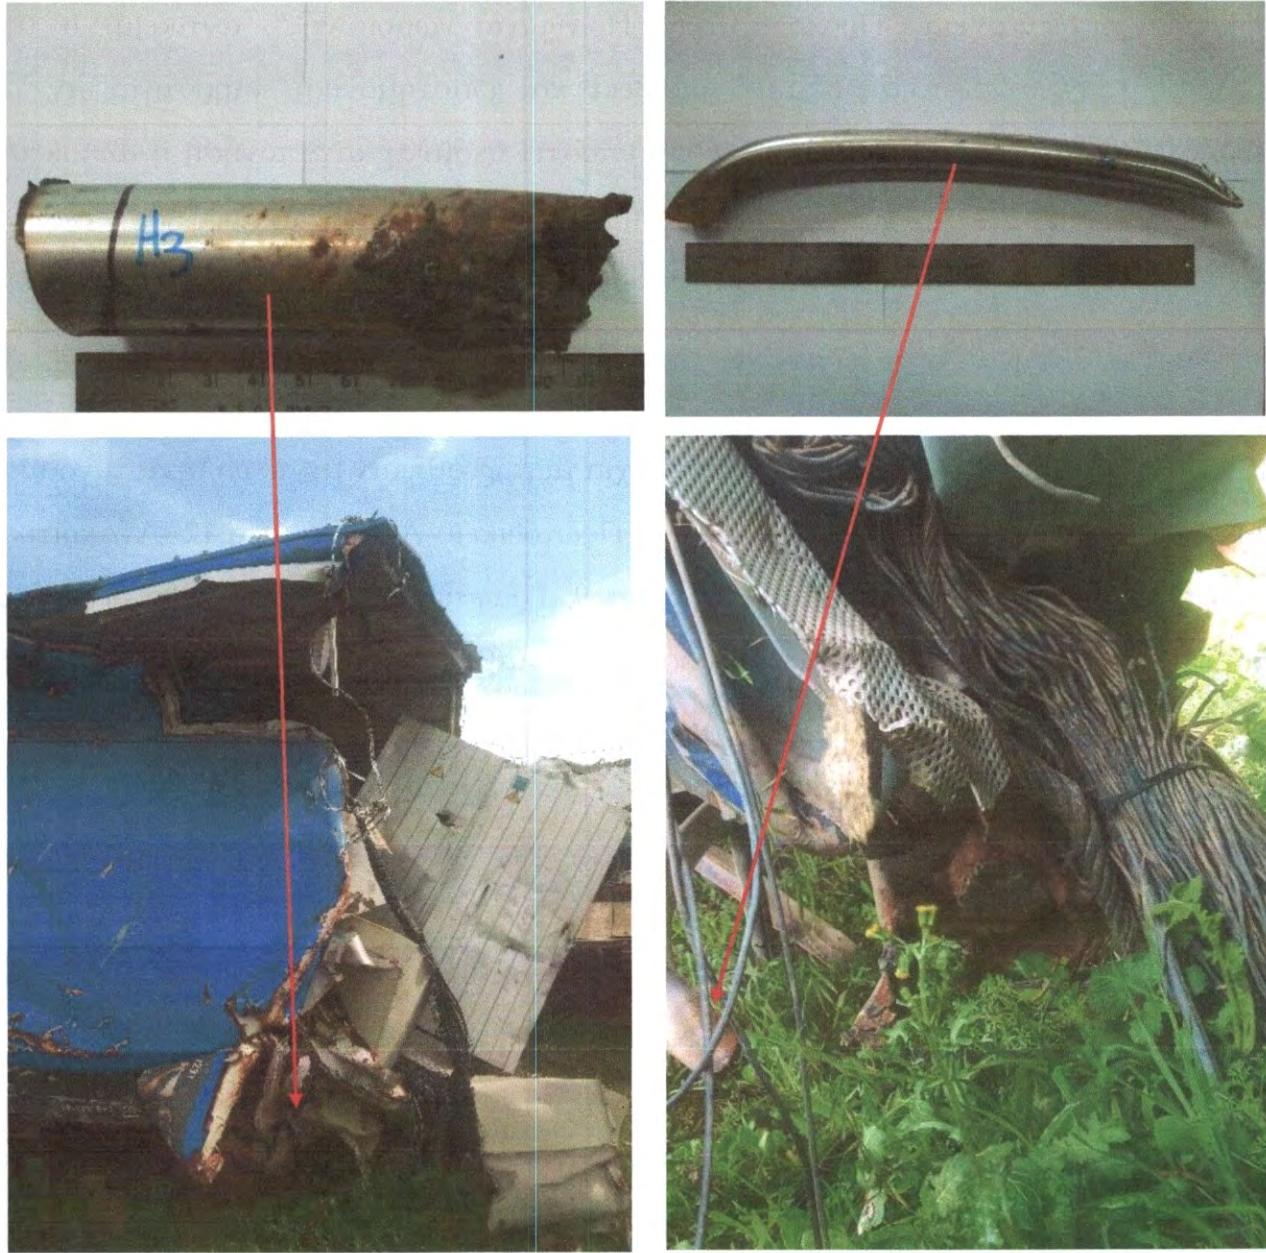
Εικόνα 12: Δείγμα "Η3" (Ηλεκτράμαξα 3), από το πίσω και κάτω αριστερά τμήμα της Ηλεκτράμαξας, και αντίστοιχο Δείγμα "Κ5" (Κόκπιτ 5), τα οποία έχουν αποκοπεί πιθανότατα με οξυαστυλινική κοπή

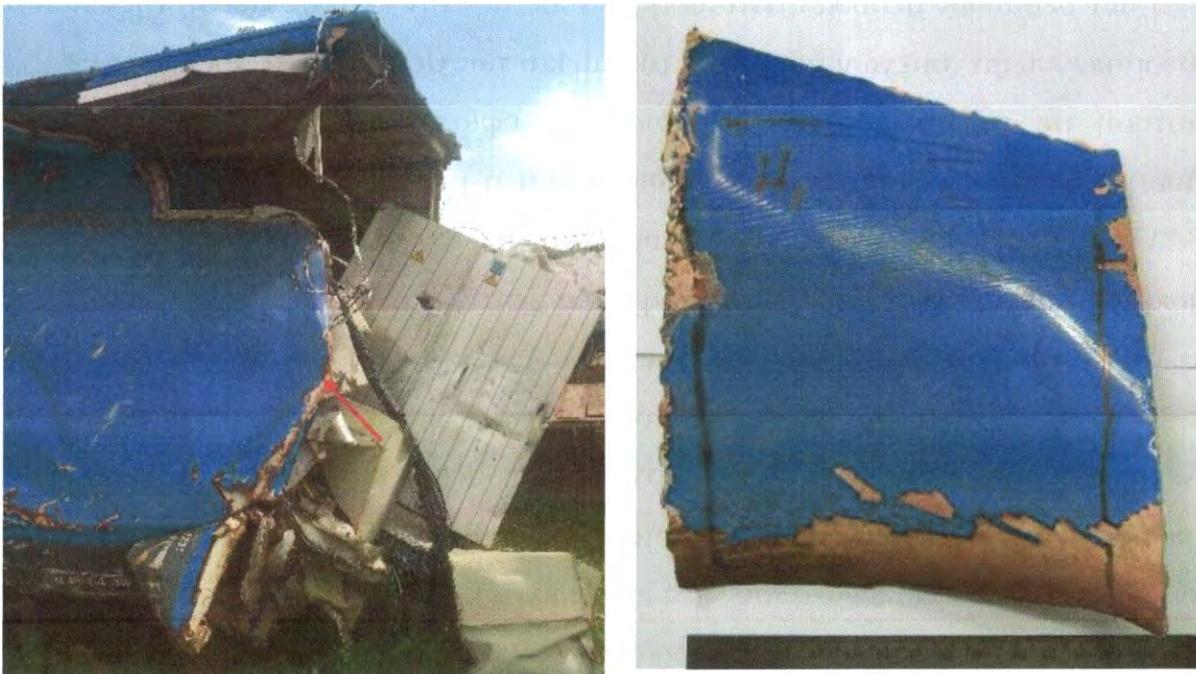
Το υπό εξέταση Δείγμα "H1" αποσπάστηκε από την Ηλεκτρόμαξα 120 012, από το πίσω και αριστερά τμήμα της αποκόλλησης (**Εικόνα 13**).

Εικόνα 13: Δείγμα "H1" (Ηλεκτρόμαξα 1), από το πίσω και αριστερά τμήμα της αποκόλλησης
