ΕΘΝΙΚΟ ΜΕΤΣΟΒΙΟ ΠΟΛΥΤΕΧΝΕΙΟ

ΣΧΟΛΗ ΜΕΤΑΛΛΕΙΟΛΟΓΩΝ-ΜΕΤΑΛΛΟΥΓΡΩΝ ΜΗΧΑΝΙΚΩΝ
ΤΟΜΕΑΣ ΜΕΤΑΛΛΟΥΡΓΙΑΣ & ΤΕΧΝΟΛΟΓΙΑΣ ΥΛΙΚΩΝ
ΕΡΓΑΣΤΗΡΙΟ ΜΕΤΑΛΛΟΓΝΩΣΙΑΣ
ΗΡΩΩΝ ΠΟΛΥΤΕΧΝΕΙΟΥ 9, ΠΟΛΥΤΕΧΝΕΙΟΥΠΟΛΗ ΖΩΓΡΑΦΟΥ

ΕΚΘΕΣΗ ΠΡΟΚΑΤΑΡΚΤΙΚΗΣ ΠΡΑΓΜΑΤΟΓΝΩΜΟΣΥΝΗΣ

Θέμα: - Αξιολόγηση Μηχανισμών Αστοχίας Μεταλλικών Τεμαχίων από το Θάλαμο Μηχανοδήγησης της 2^η Ηλεκτρόμαξας της Υπ' Αριθμ. 63503 Εμπορικής Αμαξοστοιχίας

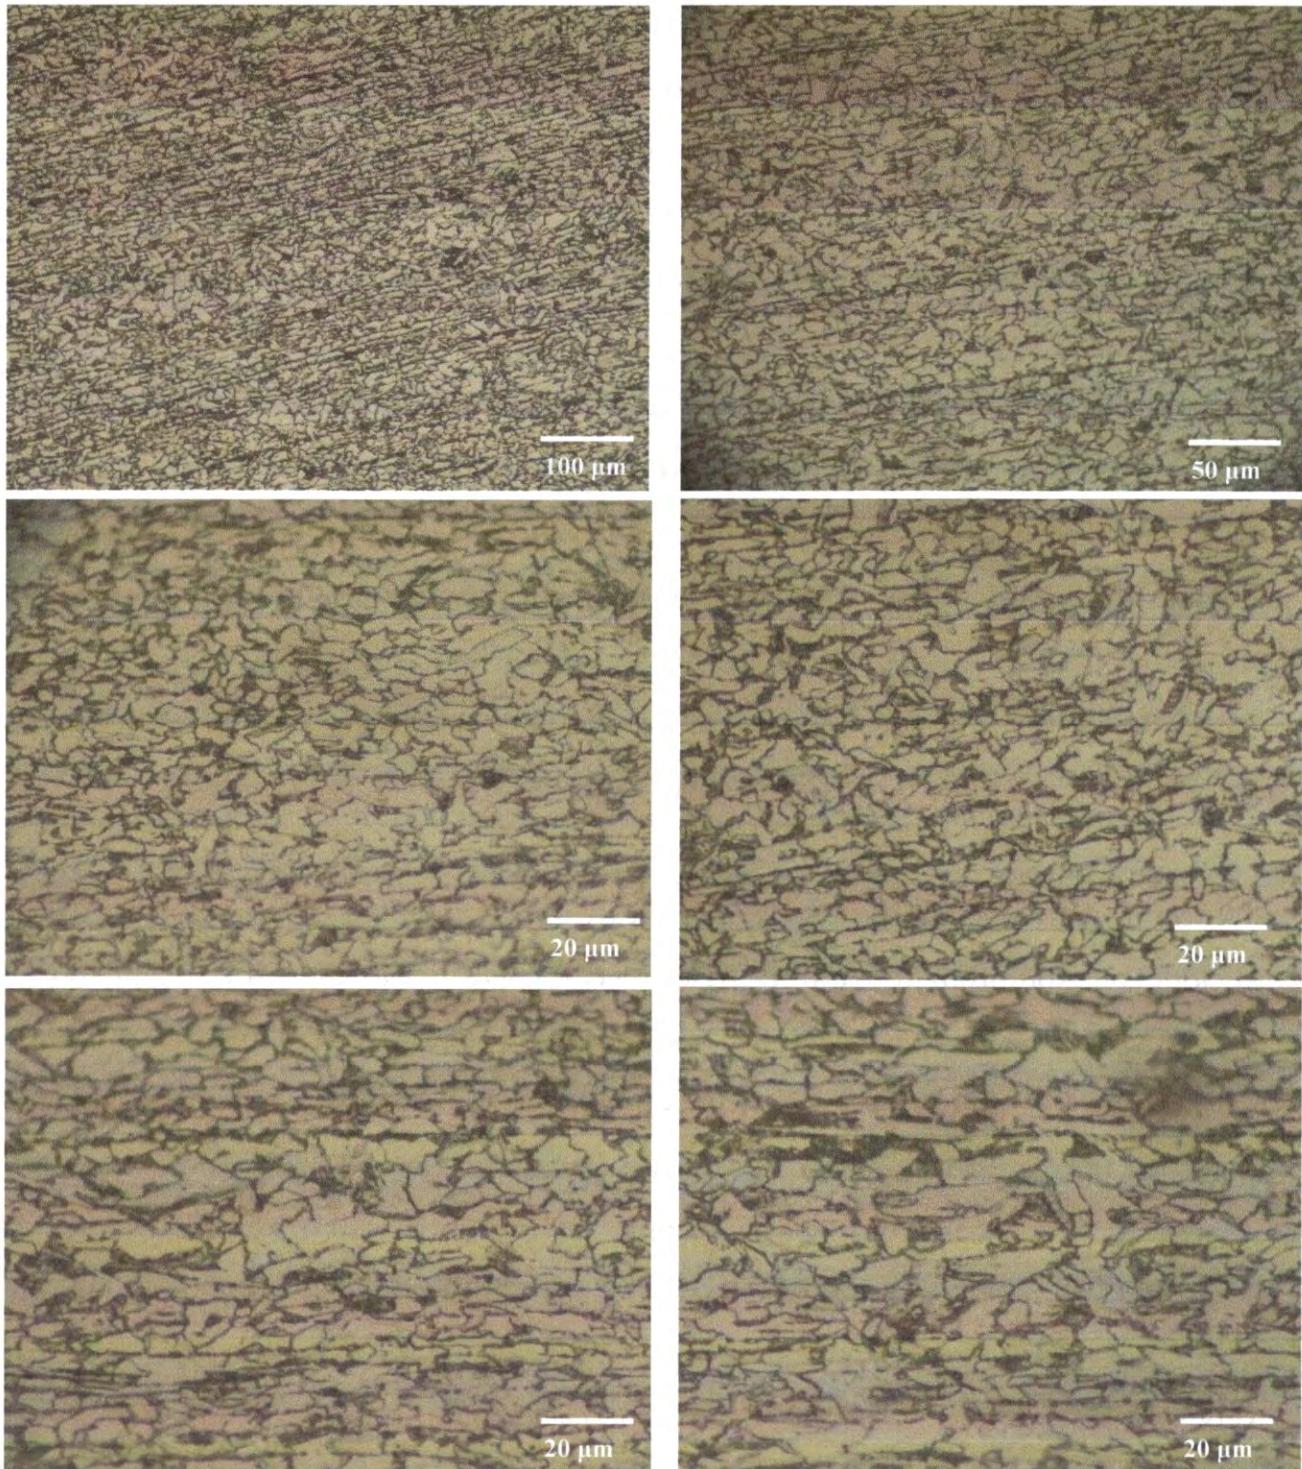
Η μπαινίτική μικροδομή είναι ένας μία μετασταθής μικροδομή, η οποία προκύπτει από την ισοθερμοκρασιακή μετατροπή της ωστενίτικής φάσης σε ενδιάμεσες θερμοκρασίες (συνήθως 250–550°C), μεταξύ της θερμοκρασίας σχηματισμού περλίτη και μαρτενσίτη. Είναι λεπτόκοκκη, και συνδυάζει χαρακτηριστικά σκληρότητας και ανθεκτικότητας. Σύμφωνα με τα αποτελέσματα πρόκειται για άνω μπαινίτη (upper bainite), ο οποίος είναι μια μορφή της μπαινίτικής μικροδομής που σχηματίζεται όταν η μετατροπή του ωστενίτη σε μπαινίτη γίνεται σε σχετικά υψηλές θερμοκρασίες (περίπου 400°C έως 550°C). Είναι πιο όλκιμος αλλά λιγότερο σκληρός σε σύγκριση με τον κάτω μπαινίτη. Ανιχνεύτηκε περίπου 70% προευτηκτοειδής φερρίτης, ο οποίος εμφανίζεται με την μορφή σχετικά μεγάλου μεγέθους κόκκων (\approx 15-20 μm), όπως επίσης και λεπτόκοκκος μπαινίτικός φερρίτης, ο οποίος αποτελεί την βασική φάση της μπαινίτικής μικροδομής.

Εικόνα 14: Μικρογραφίες οπτικού μικροσκοπίου Δείγματος "Η1", από το πίσω και αριστερά τμήμα της αποκόλλησης

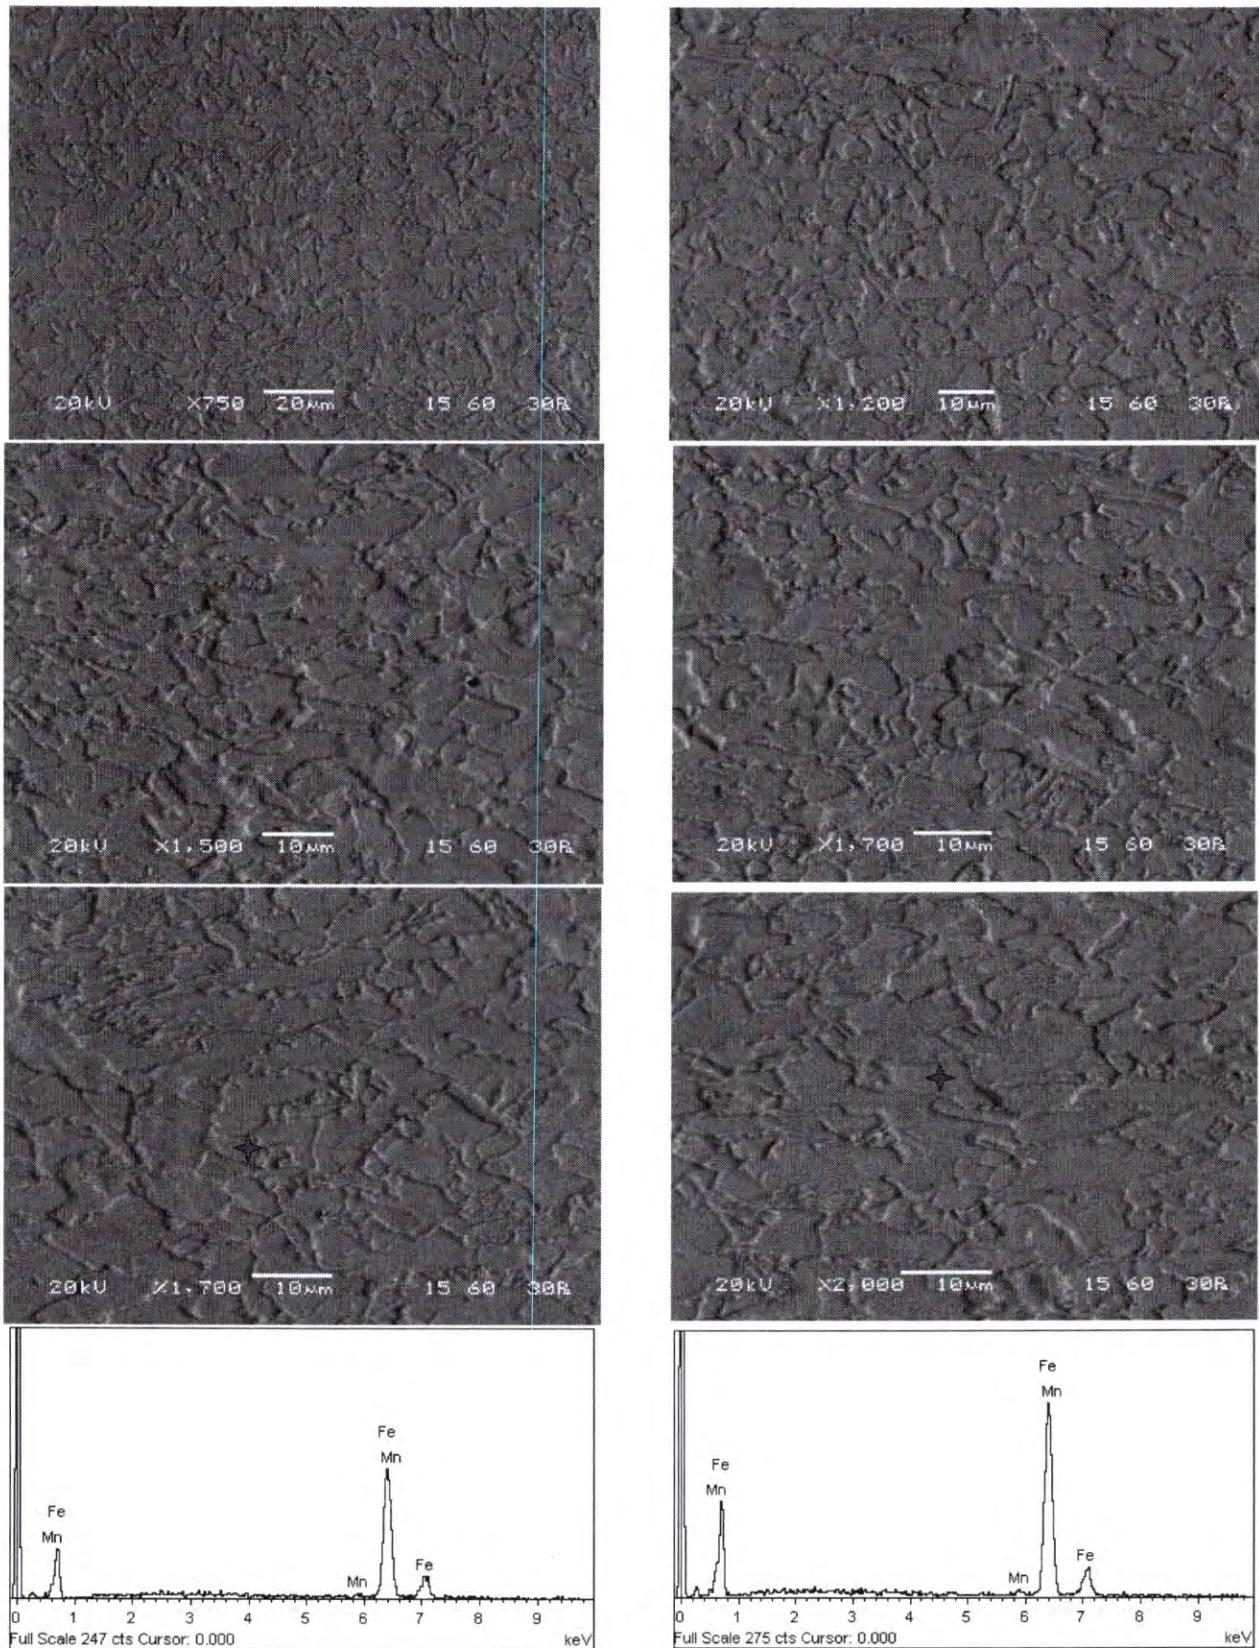
Εικόνα 15: Ενδεικτικές μικρογραφίες SEM και στοιχειακές αναλύσεις EDS Δείγματος "H1"

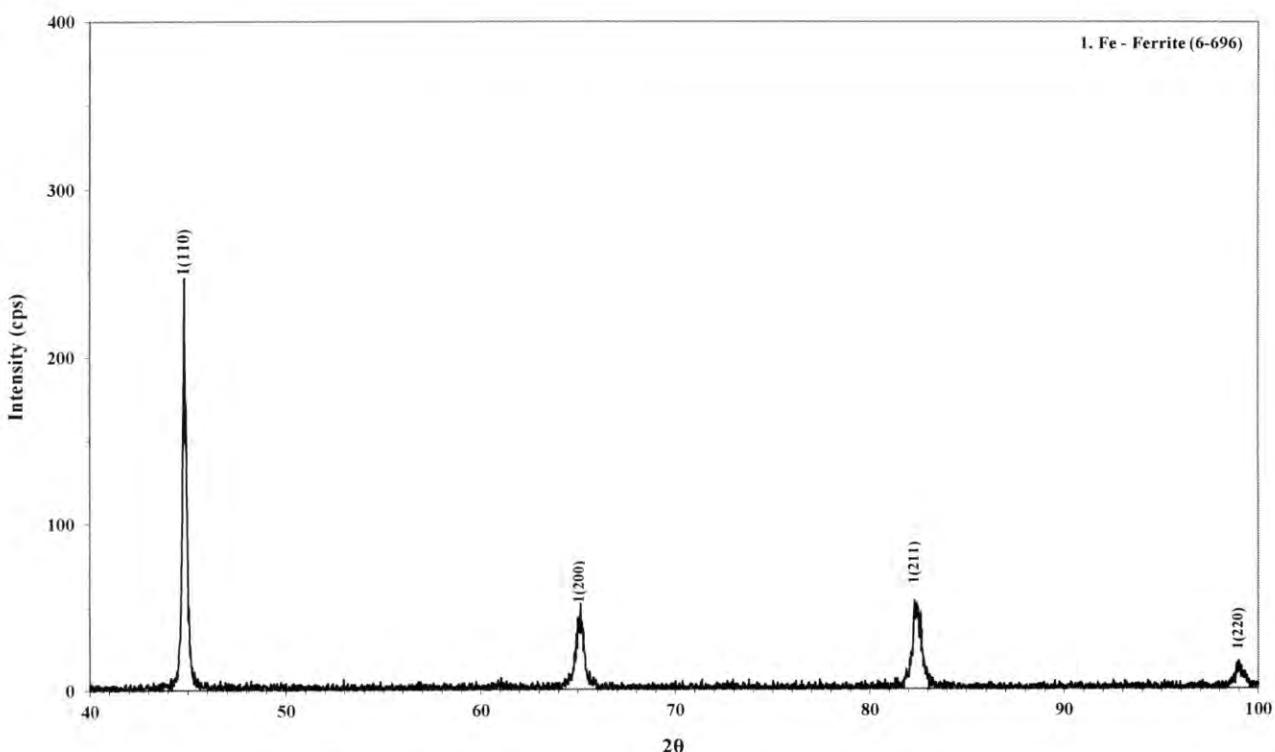
Τα παραπάνω αποτελέσματα επιβεβαιώθηκαν και από την εξέταση των δοκιμών με εφαρμογή της μεθόδου Περίθλασης Ακτίνων "X" (XRD). Σε όλες τις περιπτώσεις ανιχνεύονται οι χαρακτηριστικές κορυφές χωροκεντρωμένου (bcc) σιδήρου (**Σχήμα 2**).

Σχήμα 2: Ακτινοδιάγραμμα XRD Δείγματος "H1"

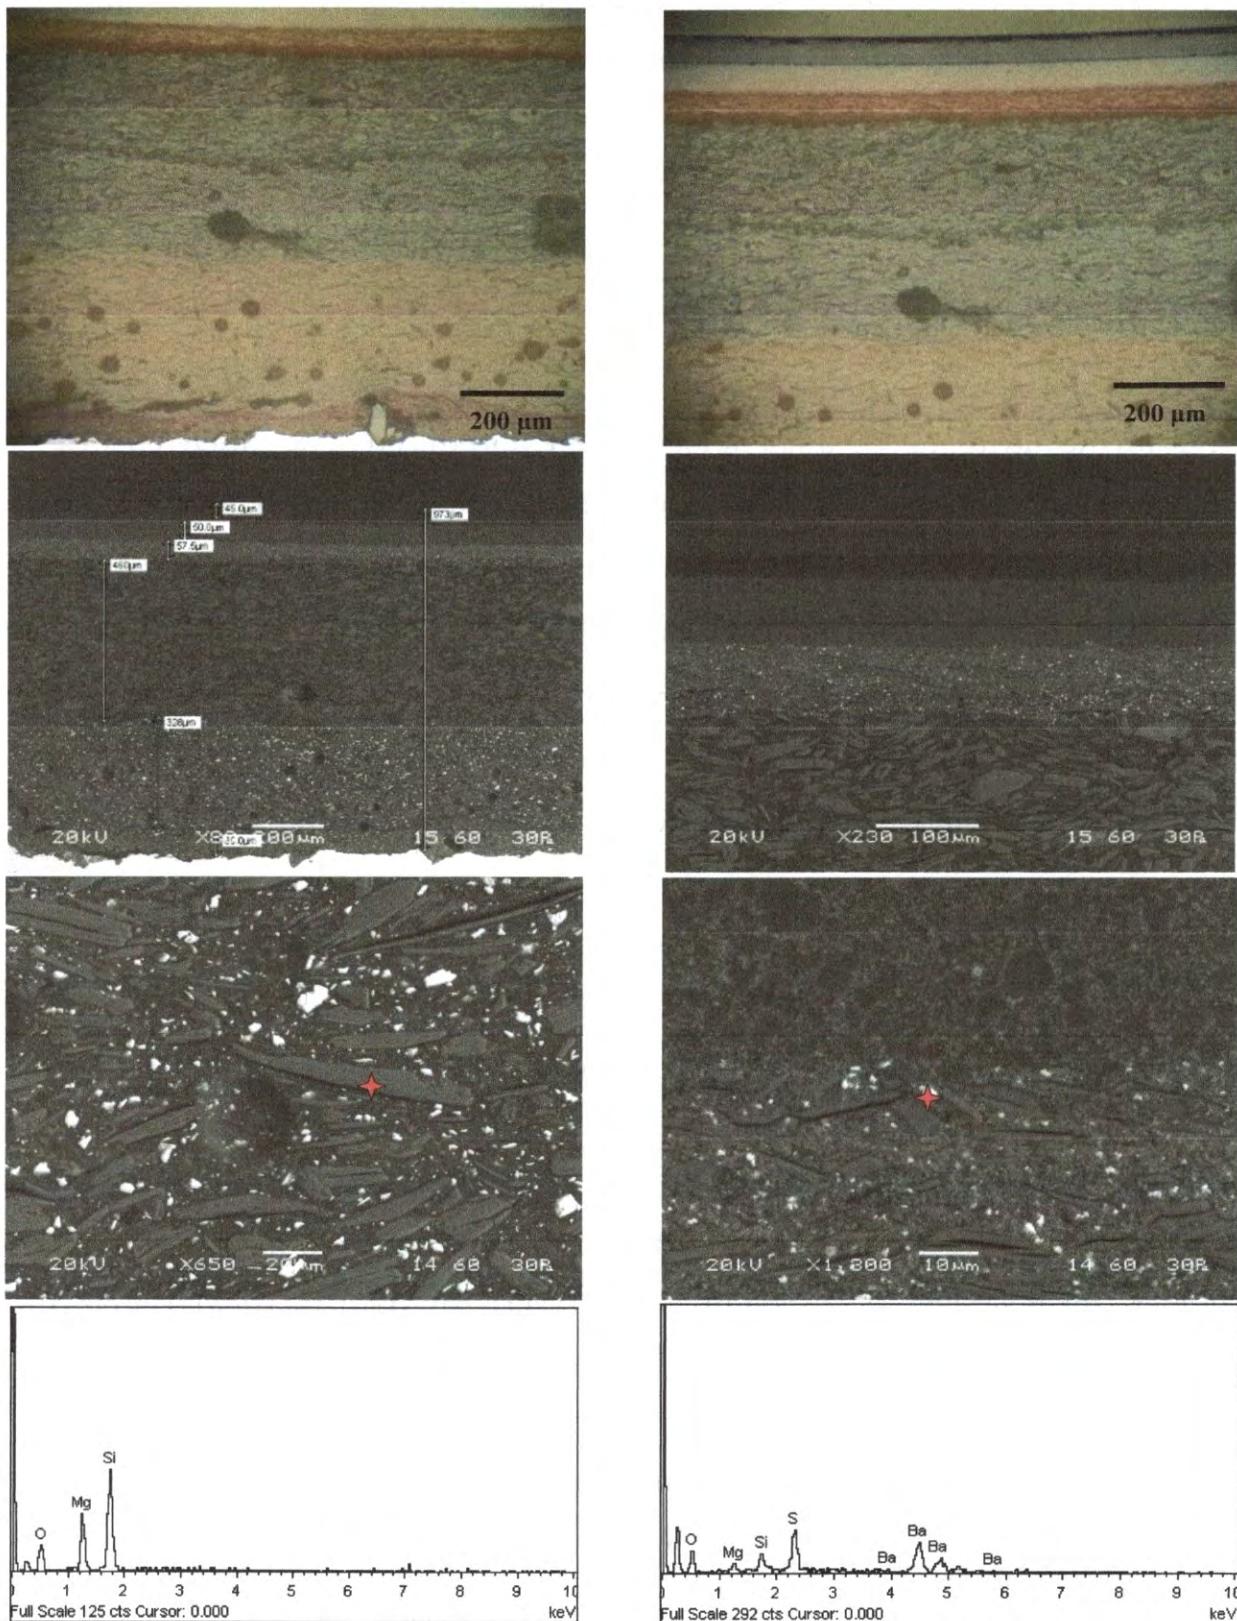
Στην **Εικόνα 16** παρουσιάζονται ενδεικτικές μικρογραφίες από την εξέταση της αντιδιαβρωτικής οργανικής επικάλυψης στο Οπτικό και στο Ηλεκτρονικό Μικροσκόπιο Σάρωσης, σε συνδυασμό με τοπικές στοιχειακές αναλύσεις, μέσω ανιχνευτή ακτίνων X, ενεργειακής διασποράς (EDS). Σύμφωνα με τα αποτελέσματα το συνολικός πάχος της οργανικής επικάλυψης είναι της τάξης των 970-980 μμ. Αποτελείται από πέντε στρώματα. Το πρώτο στρώμα, το οποίο βρίσκεται σε επαφή με το χάλυβα είναι "Αστάρι - Primer", συνήθως εποξειδικής βάσης, και στοχεύει στην ανάπτυξη ισχυρών δυνάμεων συνάφειας με το μεταλλικό υπόστρωμα. Ταυτόχρονα προσφέρει και ισχυρή αντιδιαβρωτική προστασία, λόγω της παρουσίας προσθέτων (fillers). Το δεύτερο στρώμα είναι η "Ενδιάμεση Στρώση - Intermediate Coat" (είναι εποξειδικό ή υβριδικό), το οποίο στοχεύει στην ανάπτυξη υψηλών δυνάμεων πρόσφυσης με την τελική στρώση του ασταριού.

Εικόνα 16: Μικρογραφίες ΟΜ, SEM και αναλύσεις EDS οργανικής επικάλυψης Δείγματος "Η1"

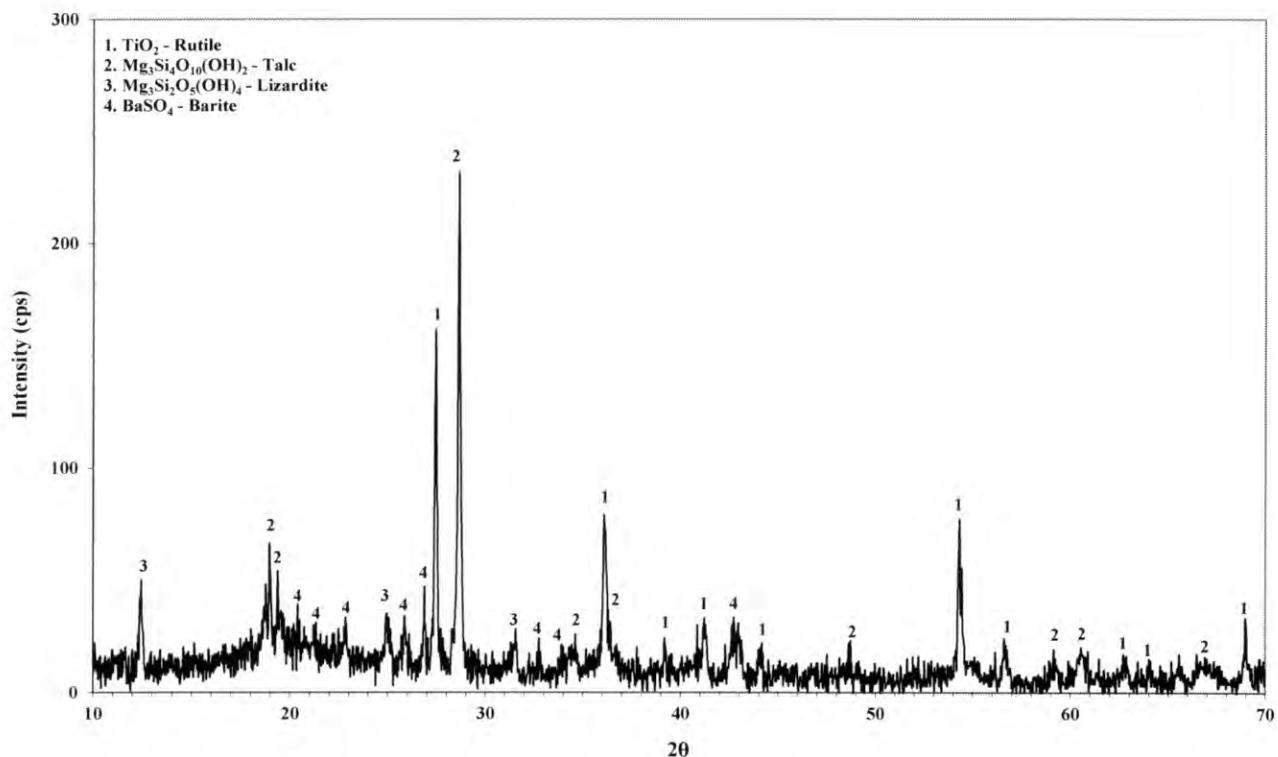
Τα παραπάνω αποτελέσματα επιβεβαιώθηκαν και από την εξέταση της επικάλυψης με εφαρμογή της μεθόδου Περίθλασης Ακτίνων "X" (**Σχήμα 3**). Σύμφωνα με τα αποτελέσματα ανιχνευτήκαν TiO_2 (Rutile), $Mg_3Si_4O_{10}(OH)_2$ (Talc), $Mg_3Si_2O_5(OH)_4$ (Lizardite) και $BaSO_4$ (Barite). Το TiO_2 Rutile συνδυάζεται συχνά με πληρωτικά (όπως $BaSO_4$ και Talc) για να ενισχύσει την απόδοση χωρίς να επηρεάζει τις βασικές ιδιότητες της επικάλυψης. Ο στόχος είναι η βελτίωση της σταθερότητας σε ακτινοβολία UV και της ανθεκτικότητας στις εξωτερικές συνθήκες, παρέχοντας έτσι τη δυνατότητα για καλύτερη μακροχρόνια προστασία.

Σχήμα 3: Ακτινοδιάγραμμα XRD αντιδιαβρωτικής οργανικής επικάλυψης Δείγματος "H1"

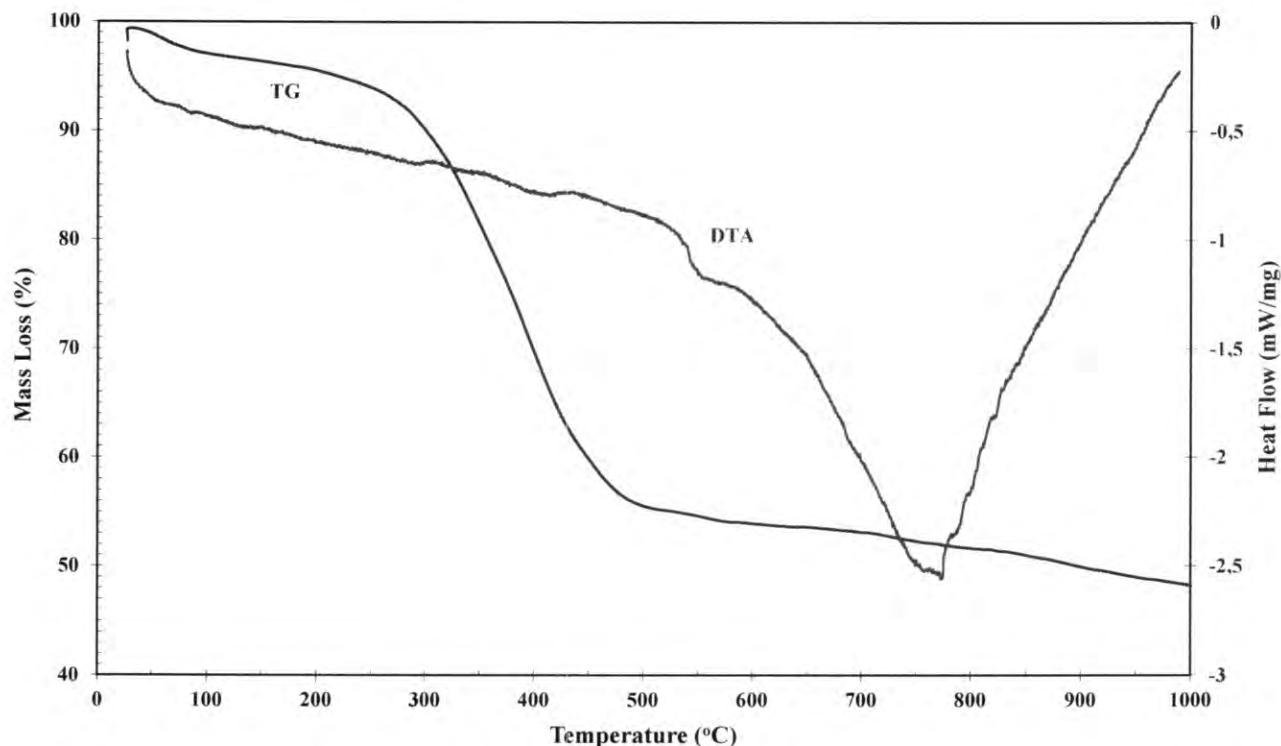
Στο **Σχήμα 4** παρουσιάζονται τα αντίστοιχα αποτελέσματα της εξέτασης της οργανικής αντιδιαβρωτικής επικάλυψης μέσω διαφορικής θερμικής ανάλυσης (TG-DTA), η οποία αποκολλήθηκε με ελαφριά απόξεση. Όπως αναφέρθηκε και παραπάνω, η διαφορική θερμική ανάλυση είναι μια θερμοαναλυτική μεθοδολογία, κατά την οποία προσδιορίζεται η διαφορά της απαιτούμενης ενέργειας (θερμότητας) για την αύξηση της θερμοκρασίας ενός δείγματος. Κατά συνέπεια, μέσω αυτής της μεθοδολογίας προσδιορίζεται η ενέργεια που απαιτείται, ή που παράγεται από ένα δείγμα, όταν αυτό υφίσταται ένα φυσικό ή χημικό μετασχηματισμό, αλλά και η θερμοκρασία, ή το θερμοκρασιακό εύρος, στο οποίο πραγματοποιείται ο εν λόγω φυσικοχημικός μετασχηματισμός.

Σχήμα 4: Διαφορική θερμική ανάλυση αντιδιαβρωτικής επικάλυψης Δείγματος "H1"

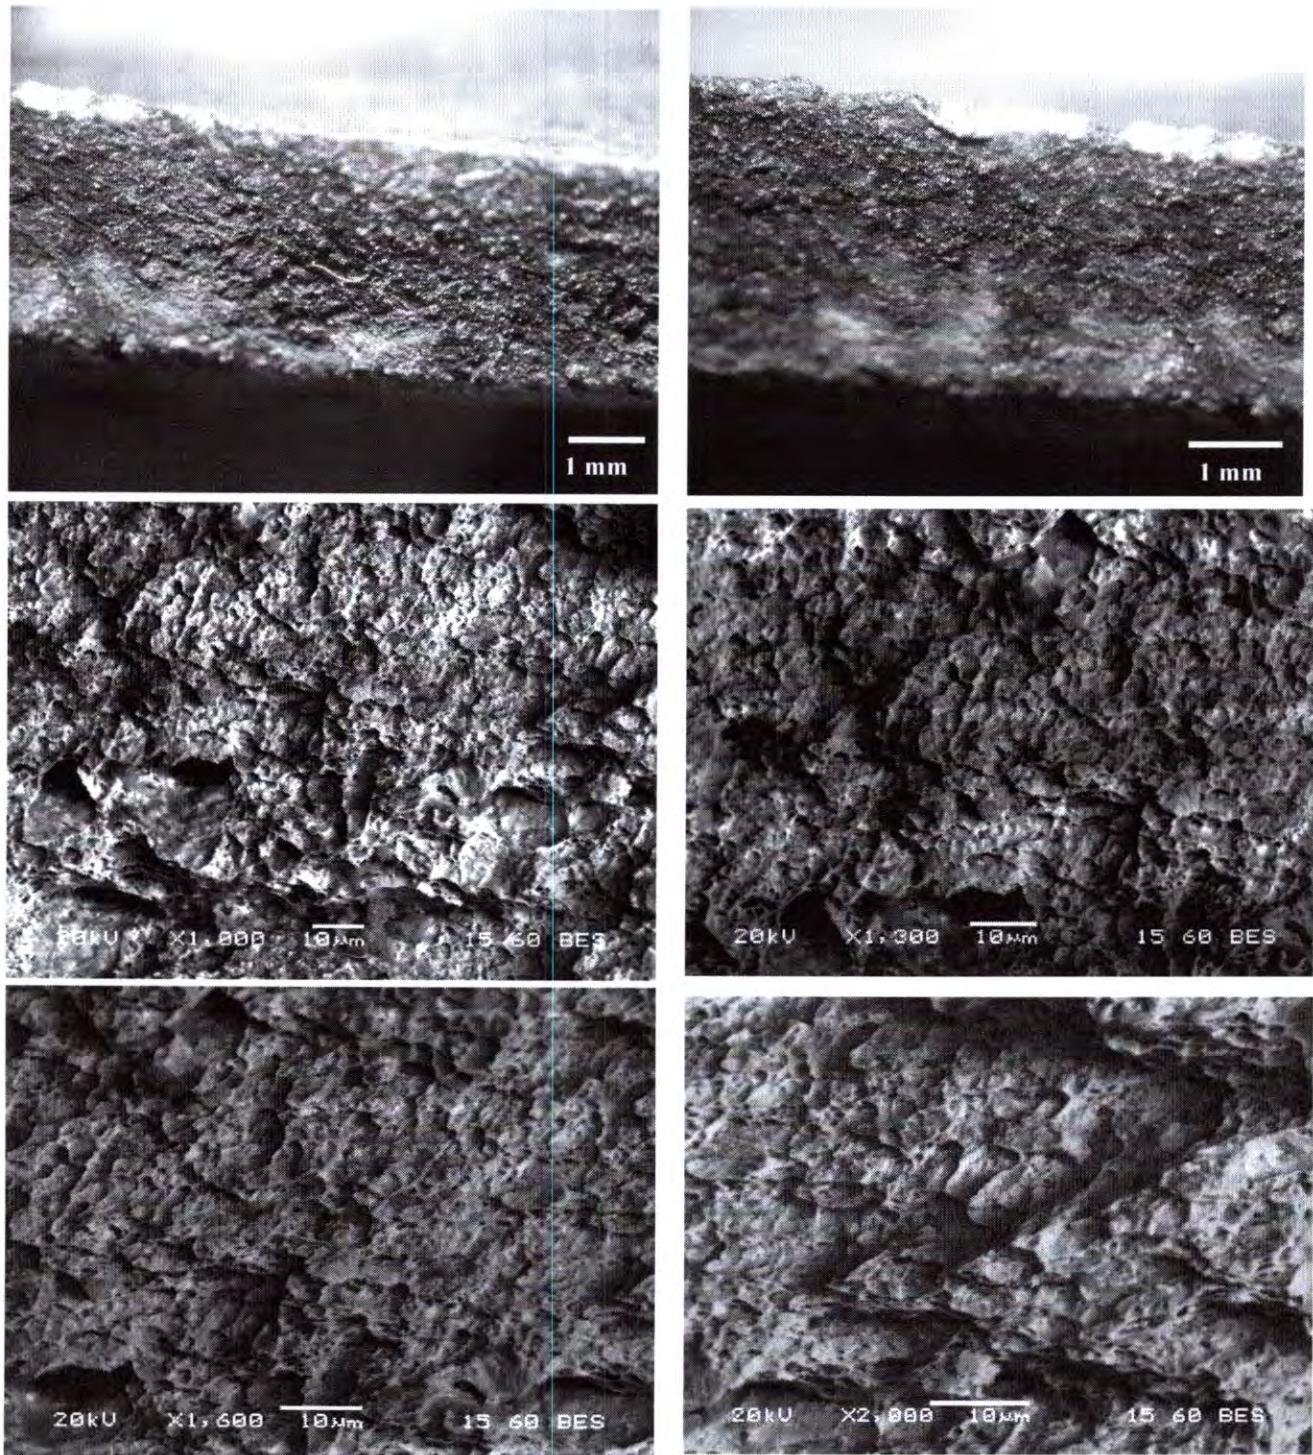
Αντίθετα αν το φορτίο εφαρμόζονταν με υψηλότερους ρυθμούς (σε συνθήκες υψηλής ταχύτητας δυναμικής φόρτισης), το υλικό δεν θα είχε αρκετό χρόνο να υποστεί την ίδια πλαστική παραμόρφωση. Οι κοιλότητες που θα σχηματίζονταν σε αυτή την περίπτωση θα ήταν μικρότερου μεγέθους (και πιο ρηχές), καθώς η παραμόρφωση θα ήταν περισσότερο τοπική και απότομη. Το υλικό δεν θα είχε χρόνο να απορροφήσει την ενέργεια της φόρτισης με συνέπεια η θραύση να εμφανίζονται περισσότερο ψαθυρή, ακόμα και για όλκιμα υλικά. Τα μικρογραφικά χαρακτηριστικά των ανιχνευόμενων μικροσκοπικών κοιλοτήτων (dimples), παραπέμπουν σε έναν σχετικά συμμετρικό και τακτικό σχηματισμό.

Εικόνα 17: Μακρο/μικρογραφίες στερεοσκοπικού και ηλεκτρονικού μικροσκοπίου σάρωσης επιφάνειας θραύσης Δείγματος "H1"

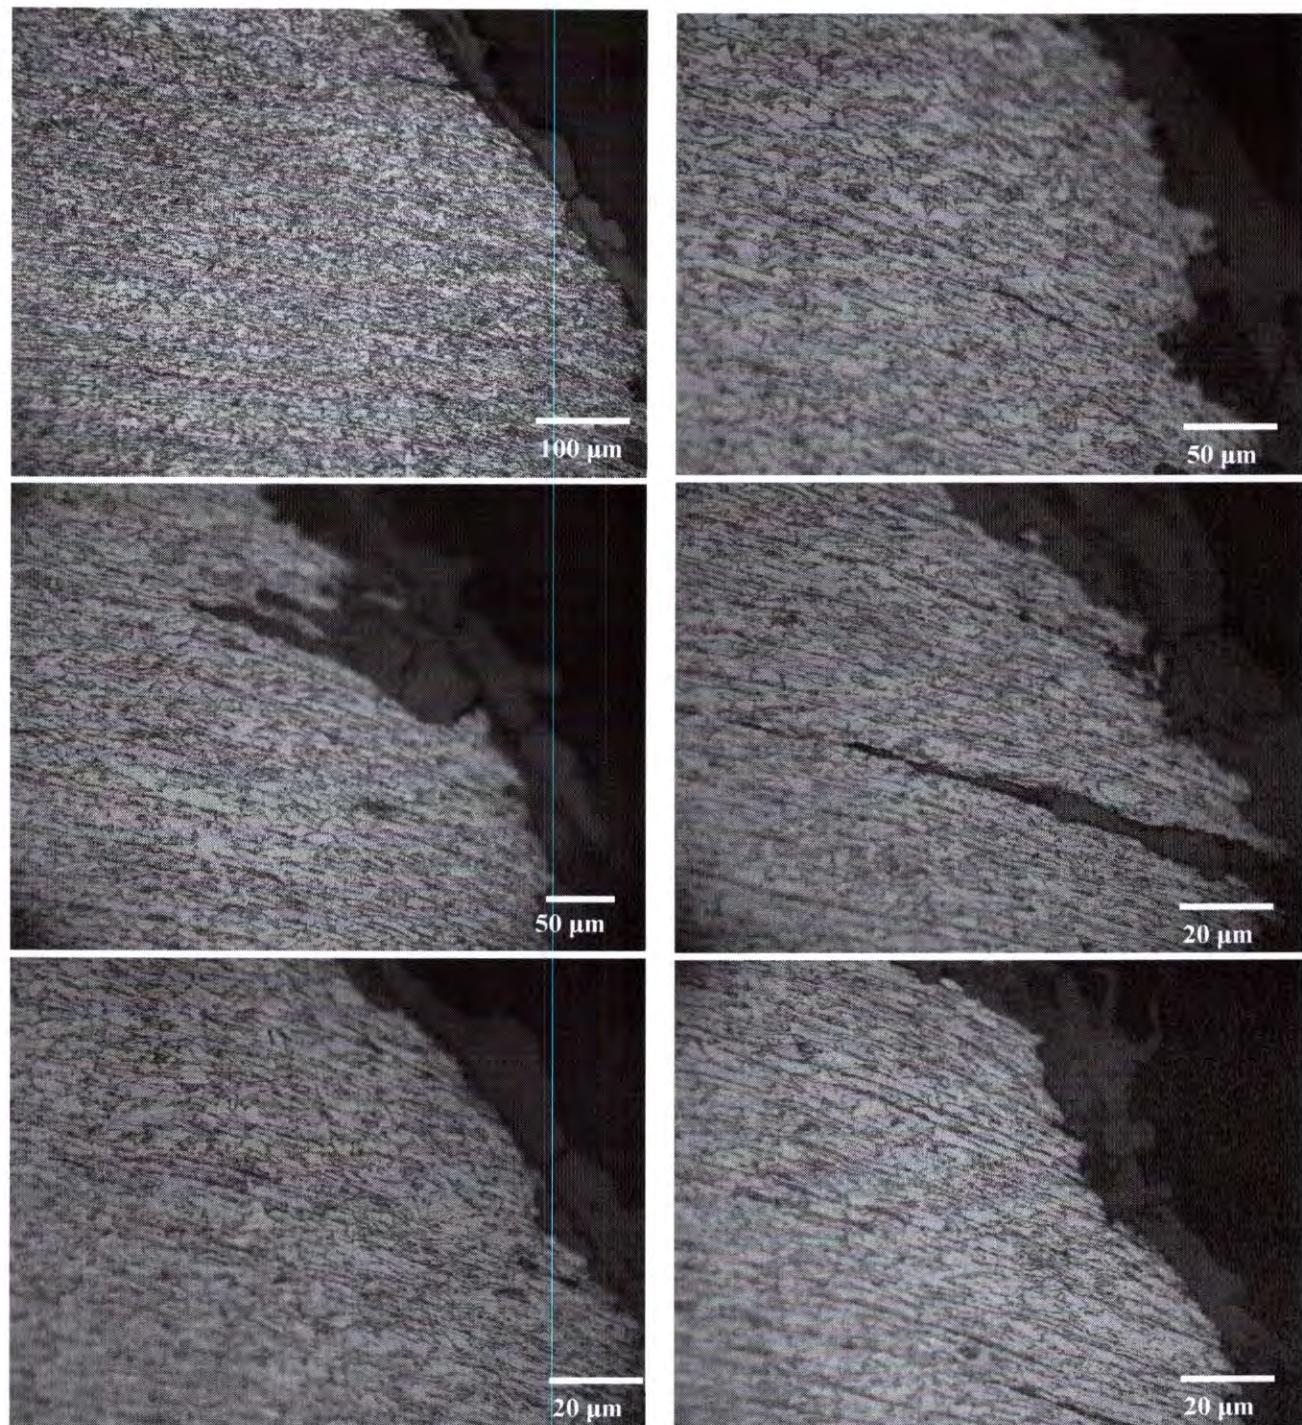
Σύμφωνα με τα αποτελέσματα δεν ανιχνευτήκαν χαρακτηριστικά που να υποδεικνύουν υψηλούς ρυθμούς παραμόρφωσης (ανίχνευση διδυμιών, ζωνών διάτμησης, φαινόμενα spalling ή ύπαρξη έντονων ρωγματώσεων). Παρατηρείται σημαντική πλαστική παραμόρφωση και επιμήκυνση των κόκκων του υλικού, χαρακτηριστικά που παραπέμπουν σε όλκιμη θραύση, χαμηλού ρυθμού καταπόνησης. Καθώς το υλικό υφίσταται πλαστική παραμόρφωση, οι κόκκοι τείνουν να επιμηκύνονται προς την διεύθυνση του εφαρμοζόμενου φορτίου. Η επιμήκυνση αυτή είναι περισσότερο έντονη στις περιοχές όπου το υλικό έχει υποστεί τη μεγαλύτερη παραμόρφωση, και κυρίως στα άκρα των δοκιμών, όπου παρατηρείται και μείωσης της διατομής (στην περιοχή της θραύσης).

Οι κόκκοι του υλικού εφελκύονται και παραμορφώνονται προοδευτικά, καθώς η δομή του υλικού ανθίσταται στην θραύση. Τα παραπάνω χαρακτηριστικά υποδεικνύουν χαμηλή σχετικά ταχύτητα παραμόρφωσης, καθώς σε υψηλότερες ταχύτητες επιβολής του φορτίου (υψηλός ρυθμός παραμόρφωσης), το υλικό δεν έχει αρκετό χρόνο να υποστεί σημαντική πλαστική παραμόρφωση. Κατά συνέπεια, οι κόκκοι δεν θα προλάβαιναν να επιμηκυνθούν ή να παραμορφωθούν όπως στις χαμηλότερες ταχύτητες παραμόρφωσης.

Εικόνα 18: Μικρογραφίες οπτικού μικροσκοπίου Δείγματος "H1" στην περιοχή της θραύσης

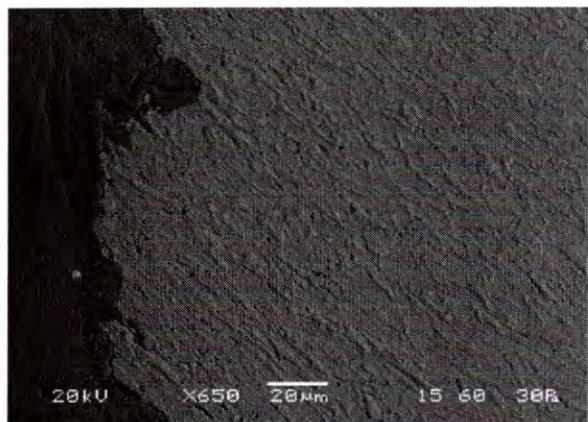
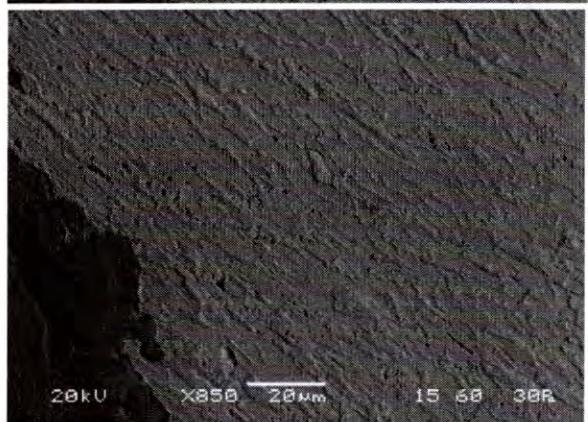
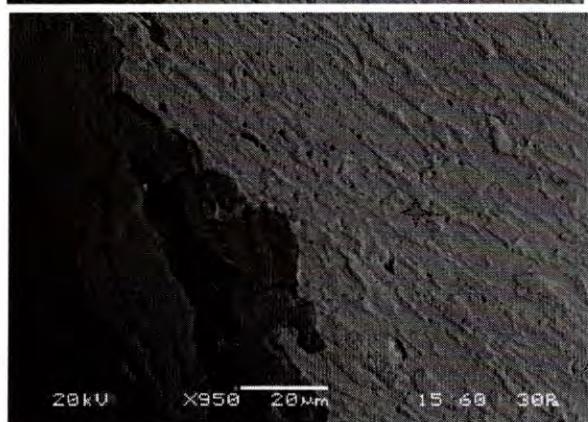
Εικόνα 19: Ενδεικτικές μικρογραφίες SEM και στοιχειακές αναλύσεις EDS Δείγματος "H1"

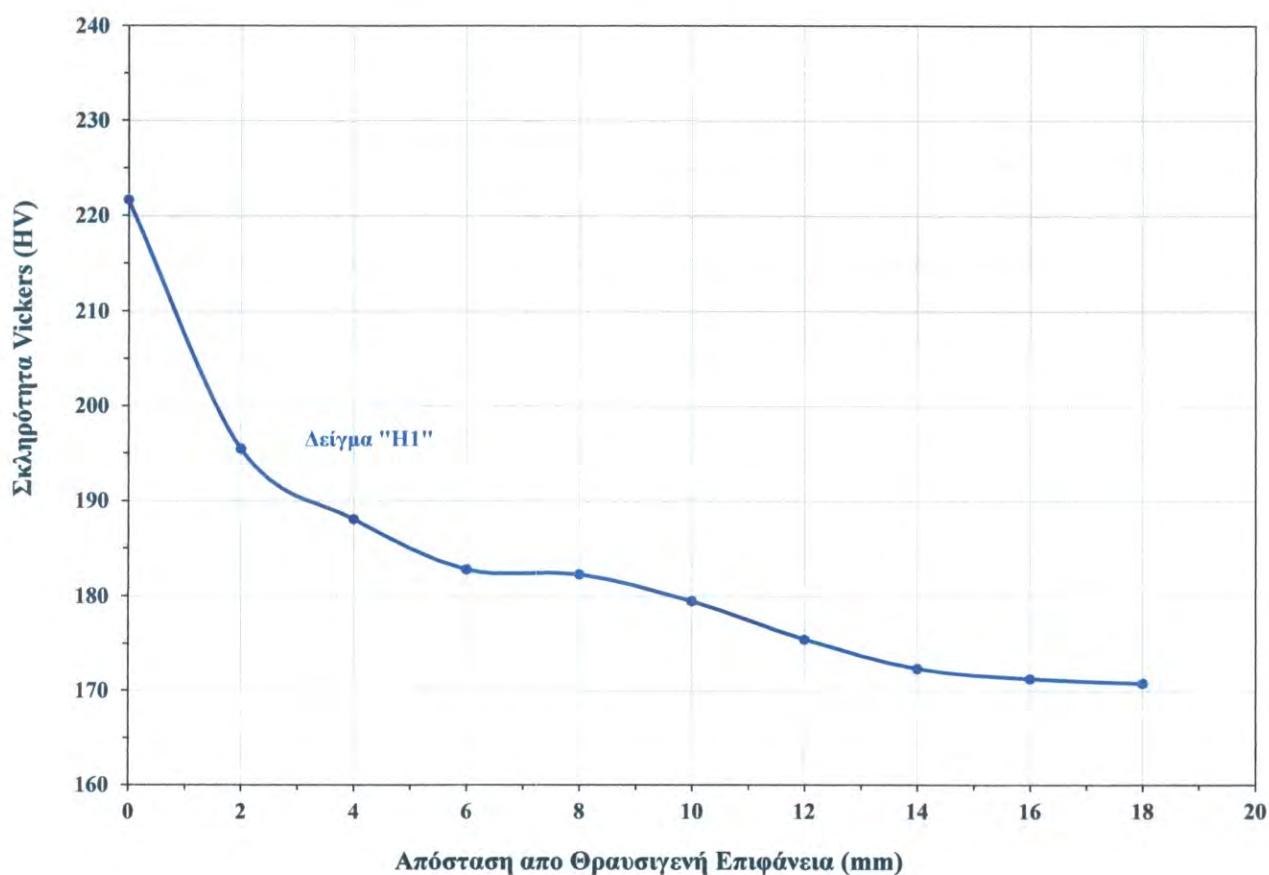
Τα παραπάνω αποτελέσματα επιβεβαιώθηκαν και από τις αντίστοιχες μετρήσεις σκληρότητας Vickers, οι οποίες πραγματοποιήθηκαν παράλληλα (κατά μήκος) στην διεύθυνση της ανιχνευόμενης παραμόρφωσης (**Σχήμα 5**). Όπως αναφέρθηκε και παραπάνω, μέσω της σκληρότητας Vickers προσδιορίζεται η αντίσταση ενός υλικού στην τοπική πλαστική παραμόρφωση. Η παρατηρούμενη αύξηση της σκληρότητας στην ζώνη θραύσης είναι της τάξης του 25%, καθώς λόγω της αναπτυσσόμενης πλαστικής παραμόρφωσης στην θραυσιγενή επιφάνεια και της παρατηρούμενης επιμήκυνσης των κόκκων προκαλείται το φαινόμενο της ενδοτράχυνσης, με τελικό αποτέλεσμα την τοπική αύξηση της αντοχής-σκληρότητας του υλικού.

Σχήμα 5: Αποτελέσματα σκληρομετρήσεων Vickers παράλληλα στην διεύθυνση παραμόρφωσης Δείγματος "H1"

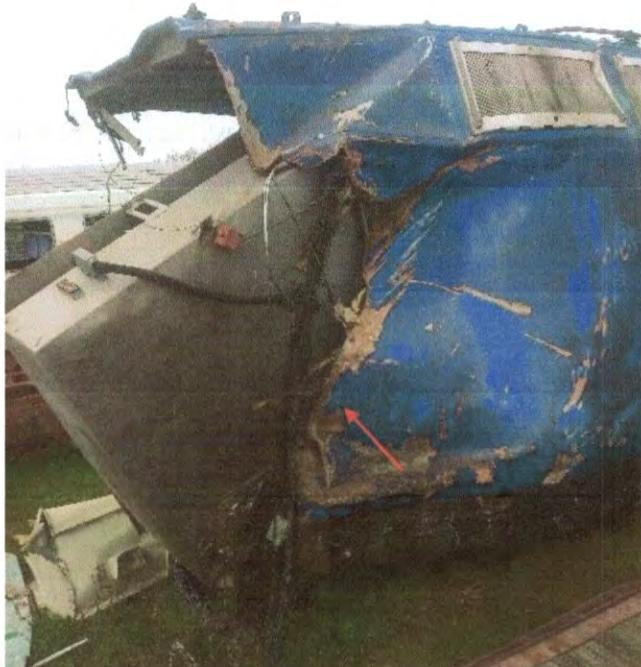
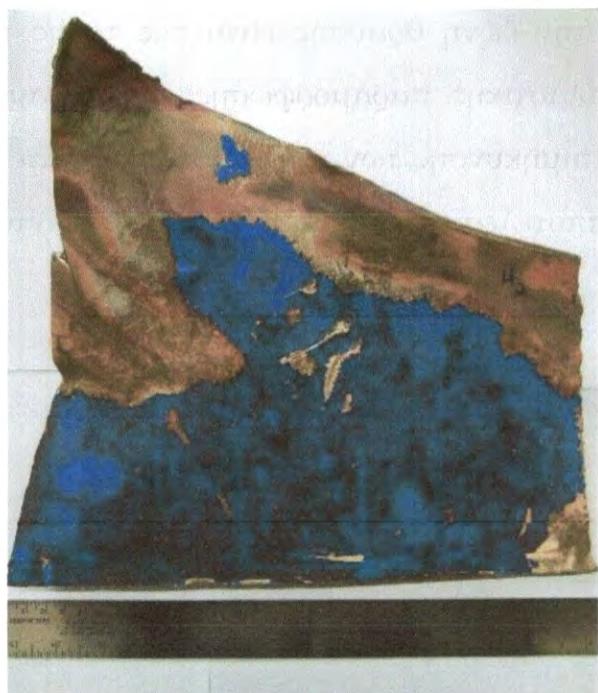
Το υπό εξέταση Δείγμα "H2" αποσπάστηκε από την Ηλεκτρόμαξα 120 012, από το πίσω και δεξιά τμήμα της αποκόλλησης (Εικόνα 20).

Εικόνα 20: Δείγμα "H2" (Ηλεκτρόμαξα 2), από το πίσω και δεξιά τμήμα της αποκόλλησης

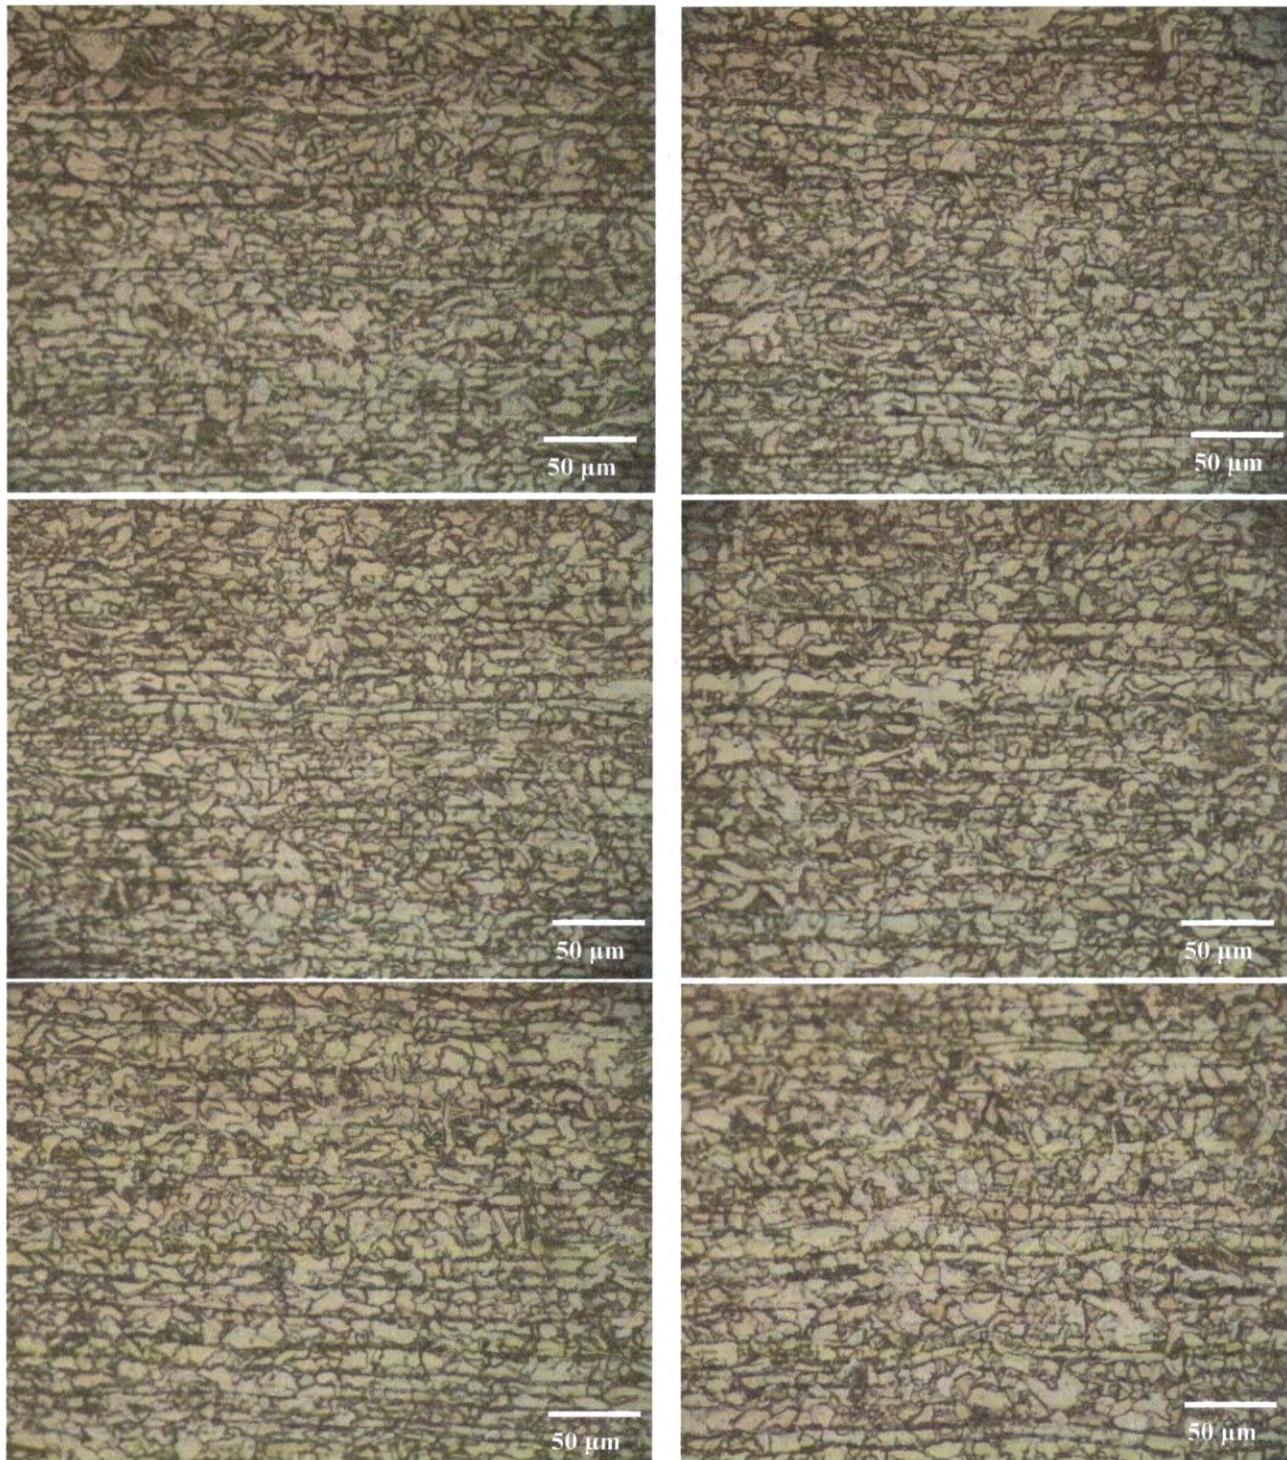
Εικόνα 21: Μικρογραφίες οπτικού μικροσκοπίου Δείγματος "H2"

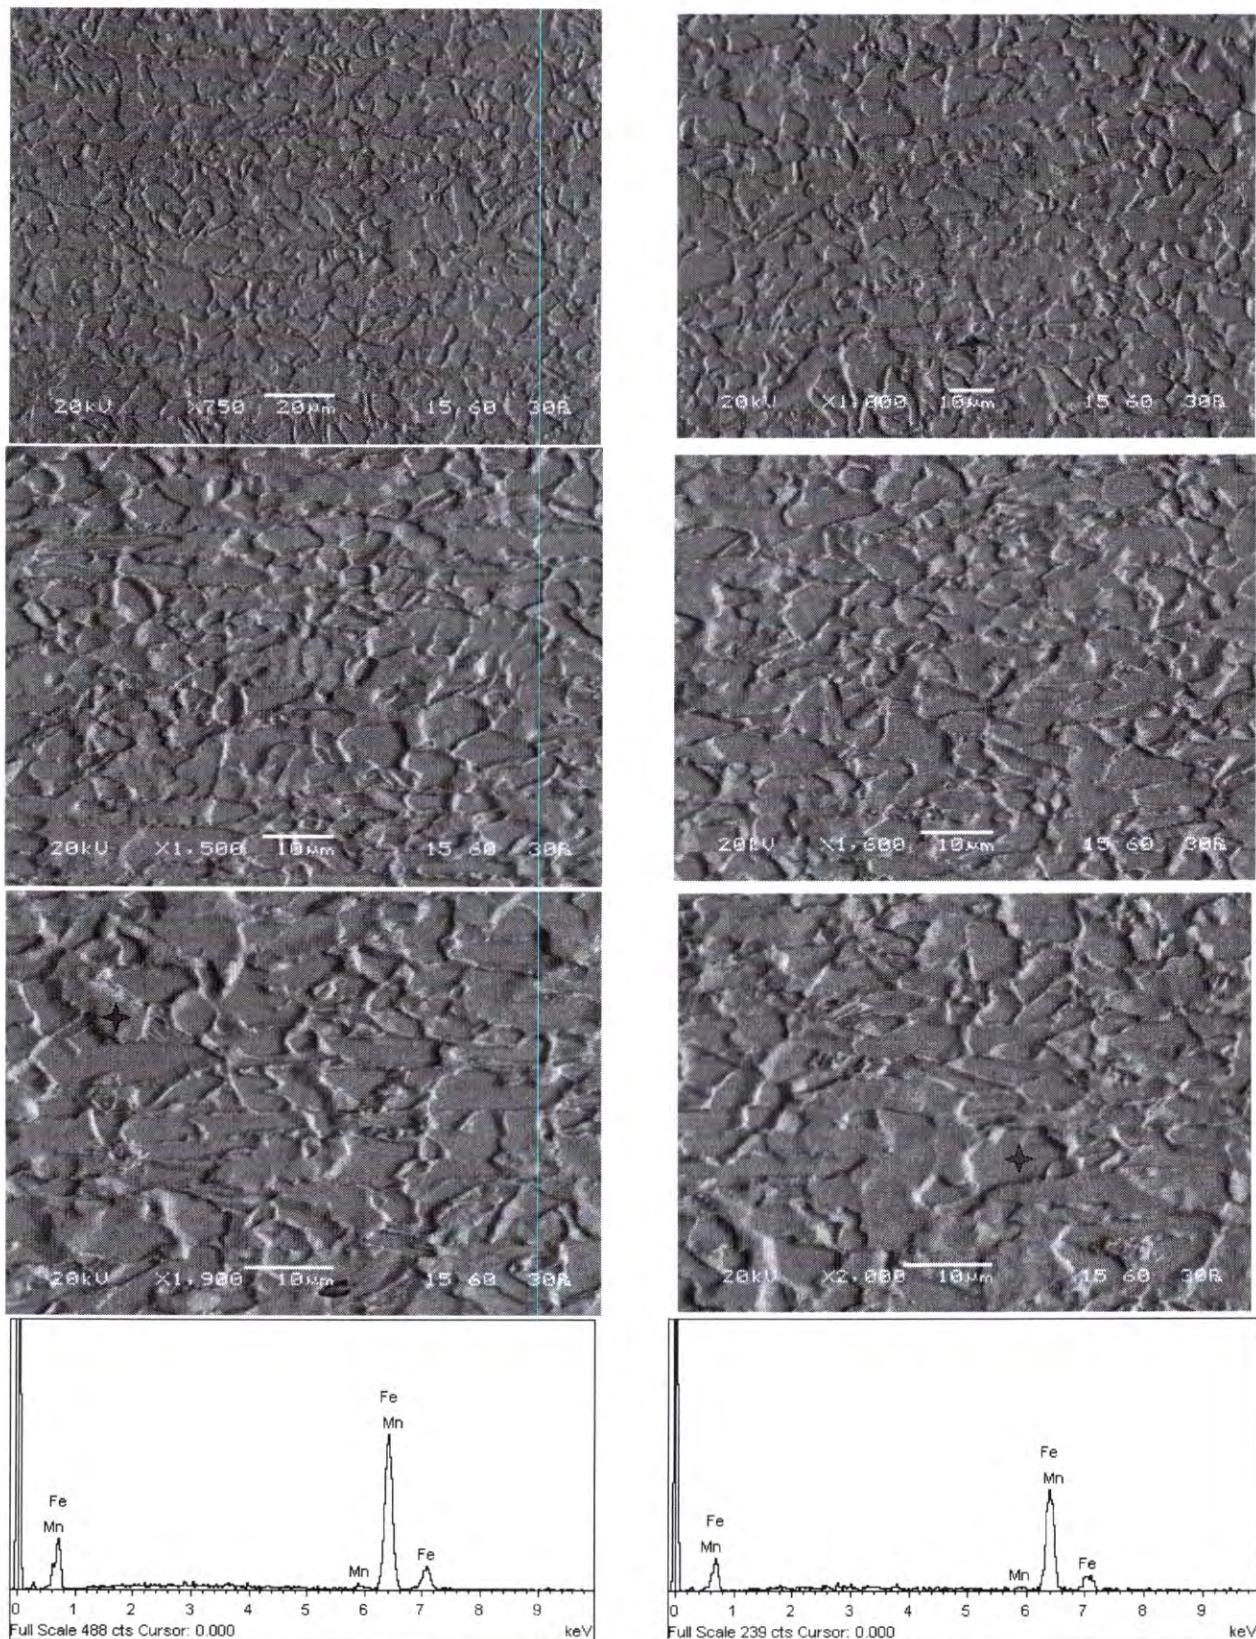
Εικόνα 22: Ενδεικτικές μικρογραφίες SEM και στοιχειακές αναλύσεις EDS Δείγματος "H2"

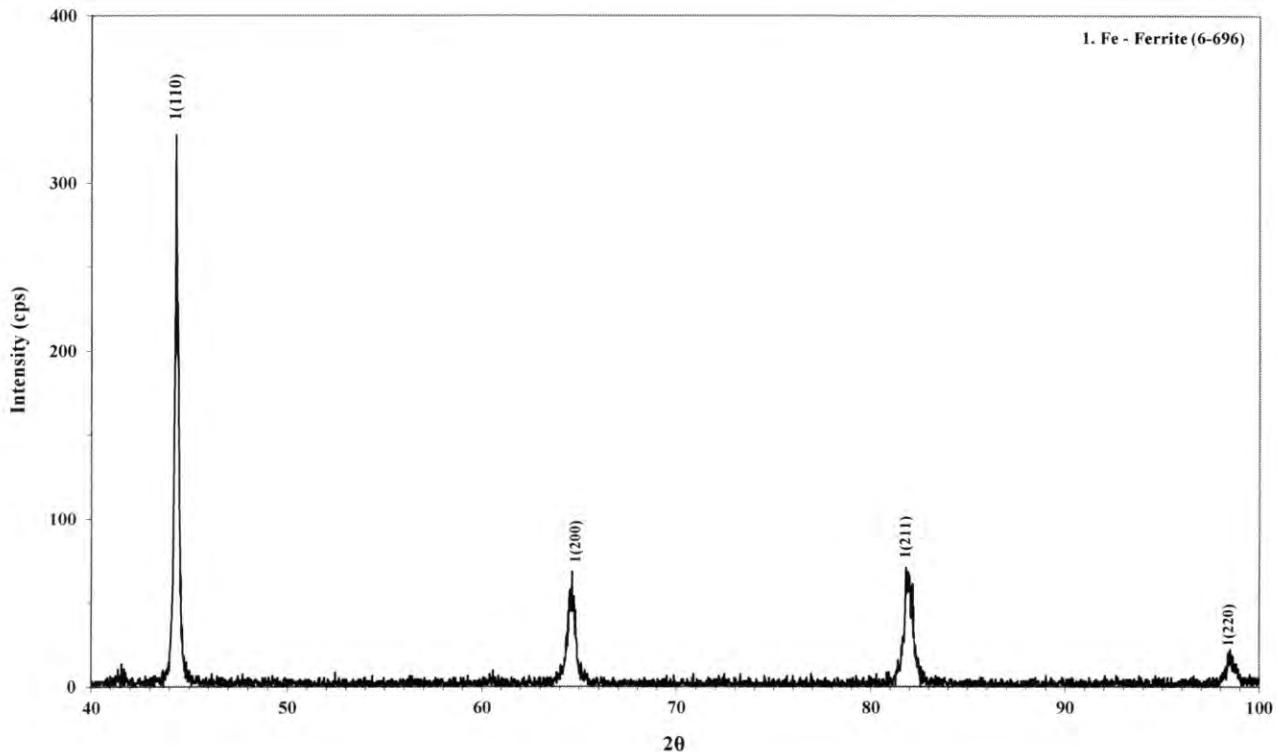
Τα παραπάνω αποτελέσματα επιβεβαιώθηκαν και από την εξέταση των δοκιμών με εφαρμογή της μεθόδου Περίθλασης Ακτίνων “X” (XRD). Σε όλες τις περιπτώσεις ανιχνεύονται οι χαρακτηριστικές κορυφές χωροκεντρωμένου (bcc) σιδήρου (**Σχήμα 6**).

Σχήμα 6: Ακτινοδιάγραμμα XRD Δείγματος "H2"
