ΕΘΝΙΚΟ ΜΕΤΣΟΒΙΟ ΠΟΛΥΤΕΧΝΕΙΟ

ΣΧΟΛΗ ΜΕΤΑΛΛΕΙΟΛΟΓΩΝ-ΜΕΤΑΛΛΟΥΓΡΩΝ ΜΗΧΑΝΙΚΩΝ
ΤΟΜΕΑΣ ΜΕΤΑΛΛΟΥΡΓΙΑΣ & ΤΕΧΝΟΛΟΓΙΑΣ ΥΛΙΚΩΝ
ΕΡΓΑΣΤΗΡΙΟ ΜΕΤΑΛΛΟΓΝΩΣΙΑΣ
ΗΡΩΩΝ ΠΟΛΥΤΕΧΝΕΙΟΥ 9, ΠΟΛΥΤΕΧΝΕΙΟΥΠΟΛΗ ΖΩΓΡΑΦΟΥ

ΕΚΘΕΣΗ ΠΡΟΚΑΤΑΡΚΤΙΚΗΣ ΠΡΑΓΜΑΤΟΓΝΩΜΟΣΥΝΗΣ

Θέμα: - Αξιολόγηση Μηχανισμών Αστοχίας Μεταλλικών Τεμαχίων από το Θάλαμο Μηχανοδήγησης της 2^η Ηλεκτρόμαξας της Υπ' Αριθμ. 63503 Εμπορικής Αμαξοστοιχίας

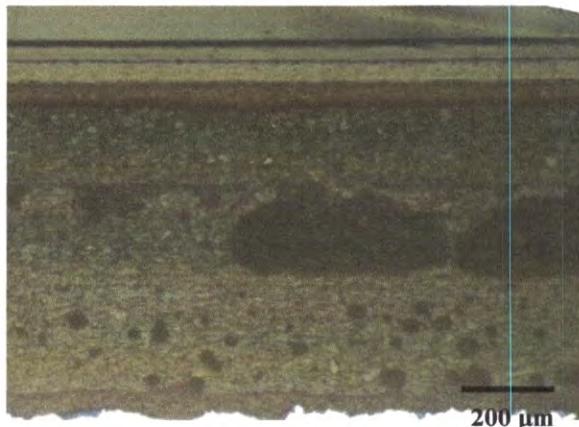
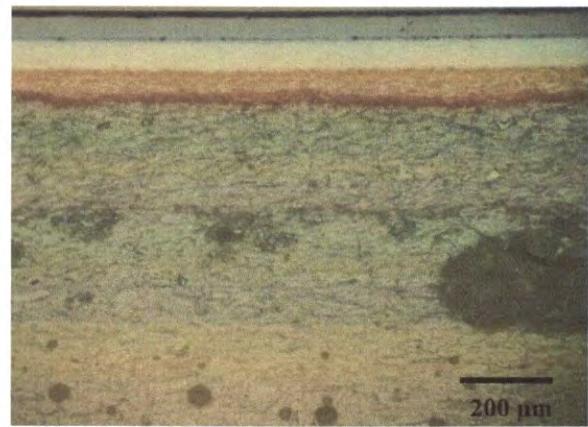
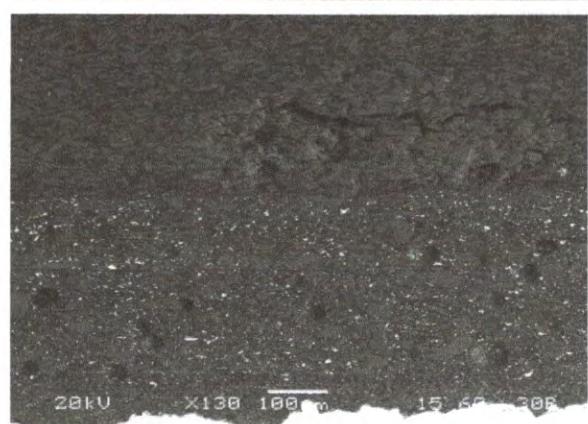
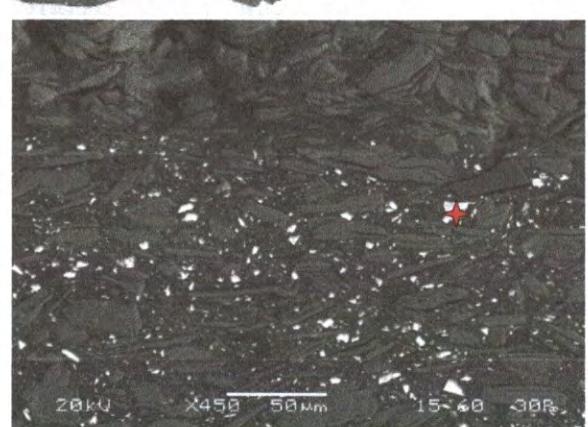
Εικόνα 23: Μικρογραφίες ΟΜ, SEM και αναλύσεις EDS οργανικής επικάλυψης Δείγματος "H2"

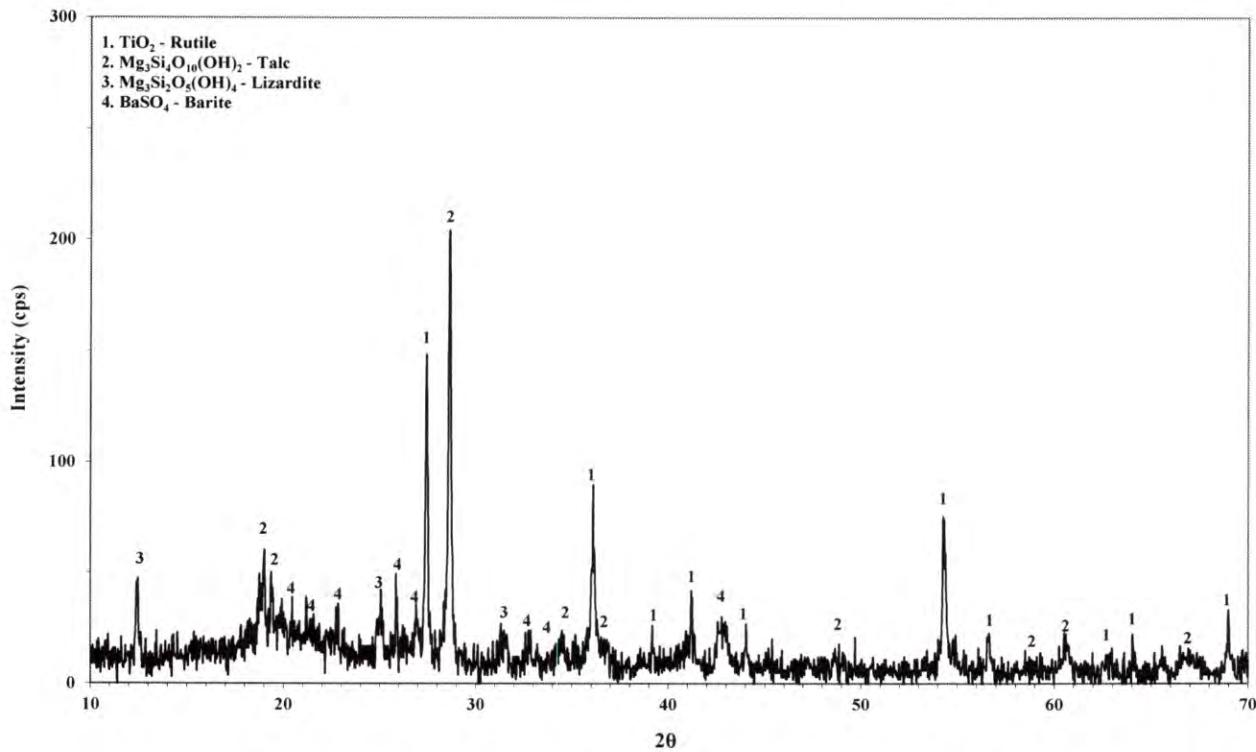
Σχήμα 7: Ακτινοδιάγραμμα XRD αντιδιαβρωτικής οργανικής επικάλυψης Δείγματος "H2"

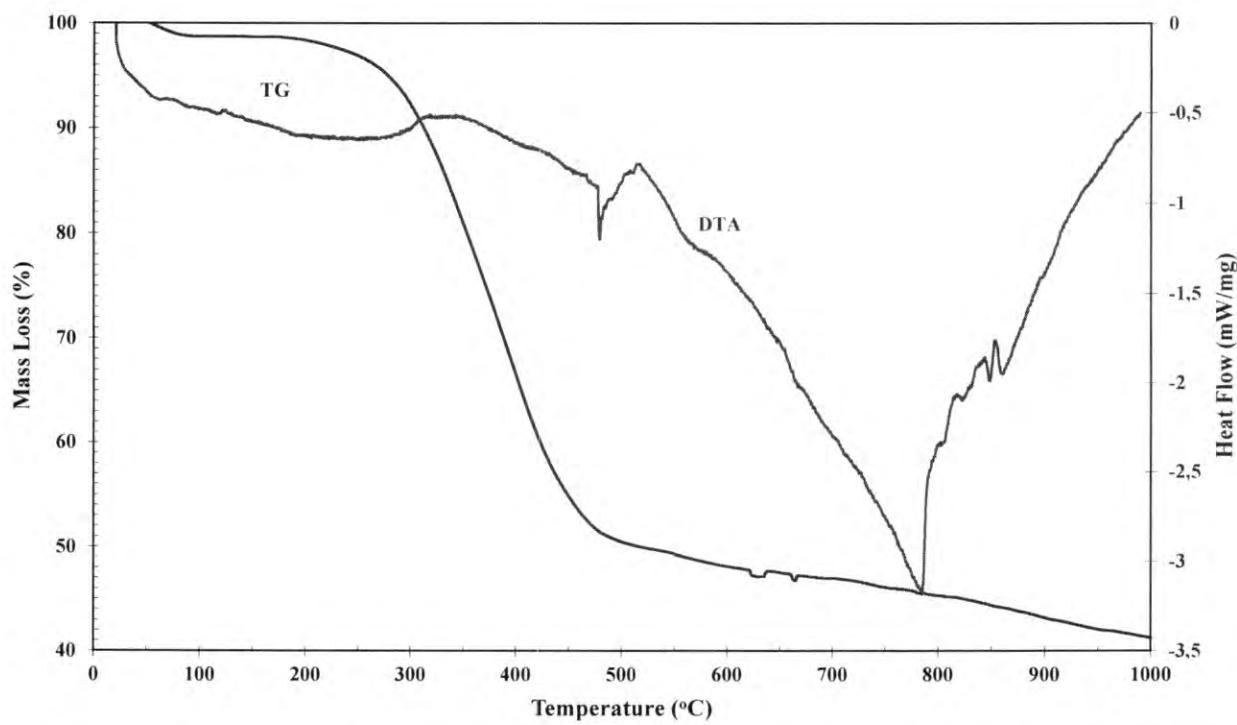
Στο **Σχήμα 8** παρουσιάζονται τα αντίστοιχα αποτελέσματα της εξέτασης της οργανικής αντιδιαβρωτικής επικάλυψης μέσω διαφορικής θερμικής ανάλυσης (TG-DTA), τα οποία είναι παραπλήσια με τα αντίστοιχα του Δείγματος "H1". Η υπό εξέταση οργανική επικάλυψη παρουσιάζει θερμική σταθερότητα μέχρι το θερμοκρασιακό εύρος των 200 °C, ενώ η έντονη αποικοδόμησή της ξεκινάει από την θερμοκρασία των 250 °C και ολοκληρώνεται στην θερμοκρασιακή περιοχή των 450 °C, όπου παρατηρείται μία συνολική απώλεια μάζας της τάξης του 40-45%.

Σχήμα 8: Διαφορική θερμική ανάλυση αντιδιαβρωτικής επικάλυψης Δείγματος "H2"

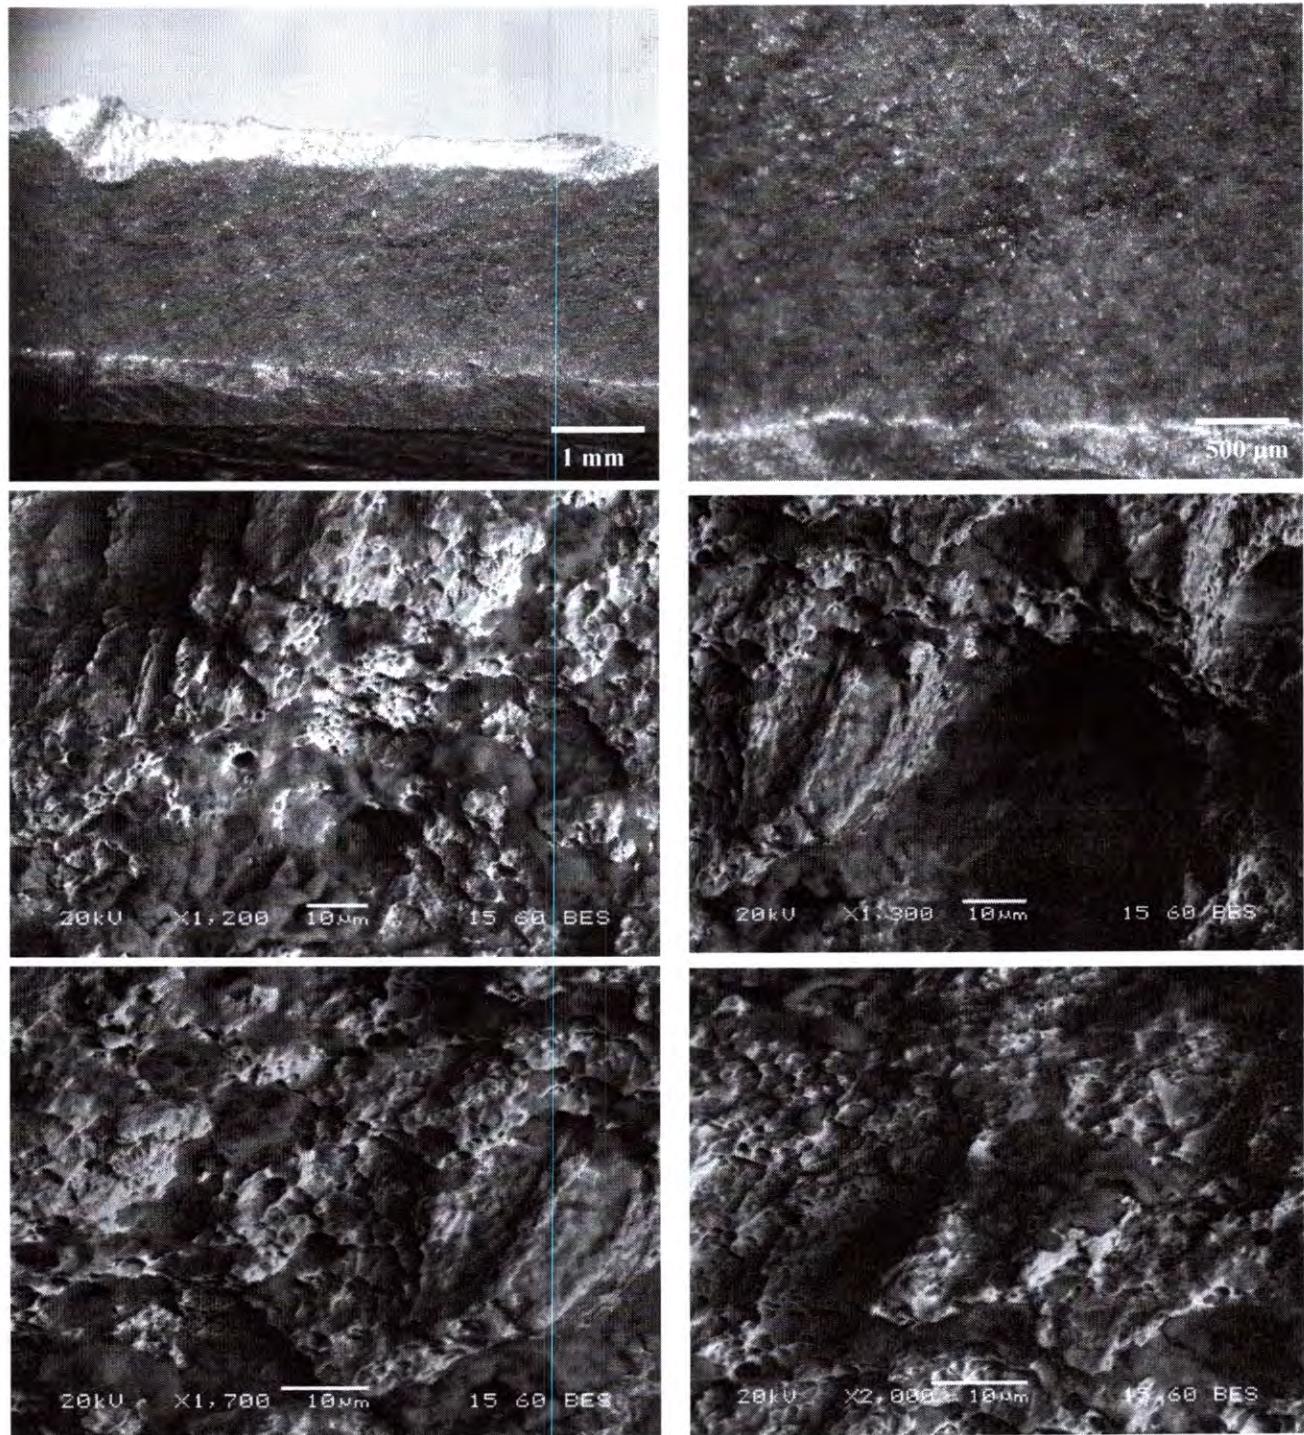
Και σε αυτή την περίπτωση δεν ανιχνευτήκαν χαρακτηριστικά που να υποδεικνύουν υψηλούς ρυθμούς παραμόρφωσης (ανίχνευση διδυμιών, ζωνών διάτμησης, φαινόμενα τήξης ή ανακρυστάλλωσης, φαινόμενα spalling ή ύπαρξη έντονων ρωγματώσεων). Αντίθετα, παρατηρείται σημαντική πλαστική παραμόρφωση και επιμήκυνση των κόκκων του υλικού, χαρακτηριστικά που παραπέμπουν σε όλκιμη θραύση, χαμηλού ρυθμού καταπόνησης.

Εικόνα 24: Μακρο/μικρογραφίες στερεοσκοπικού και ηλεκτρονικού μικροσκοπίου σάρωσης επιφάνειας θραύσης Δείγματος "H2"

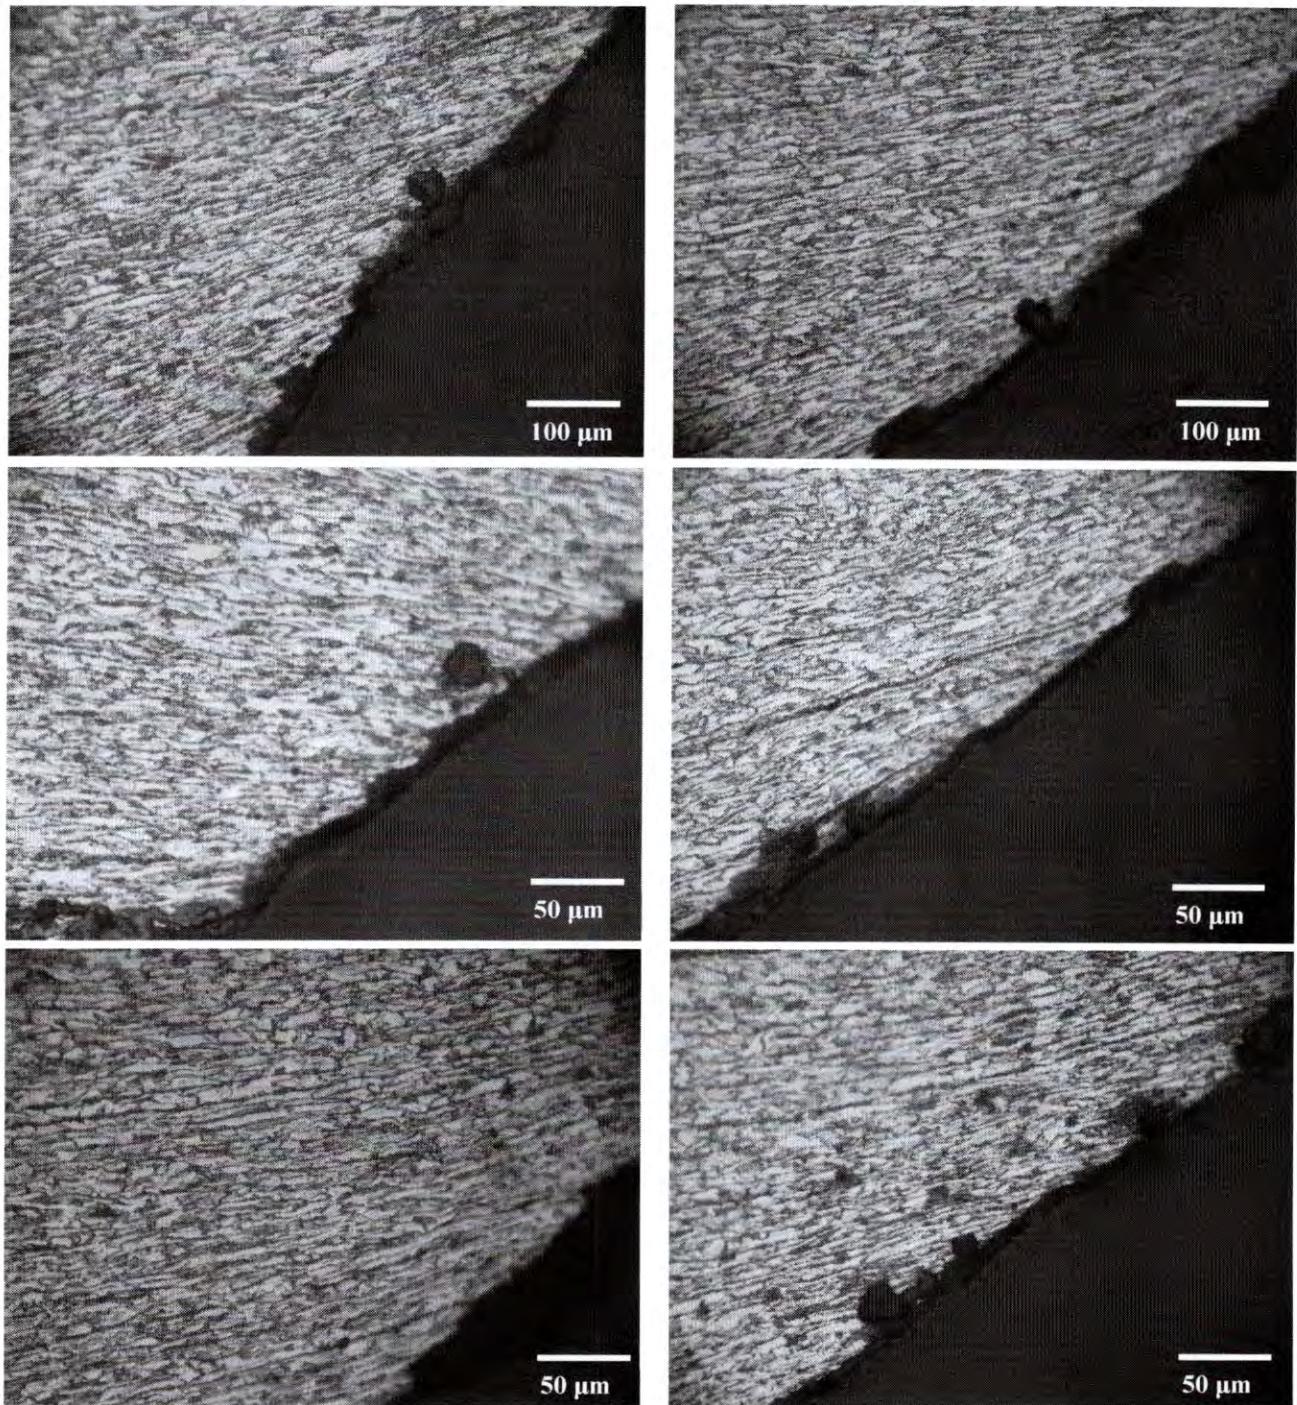
Εικόνα 25: Μικρογραφίες οπτικού μικροσκοπίου Δείγματος "H2" στην περιοχή της θραύσης

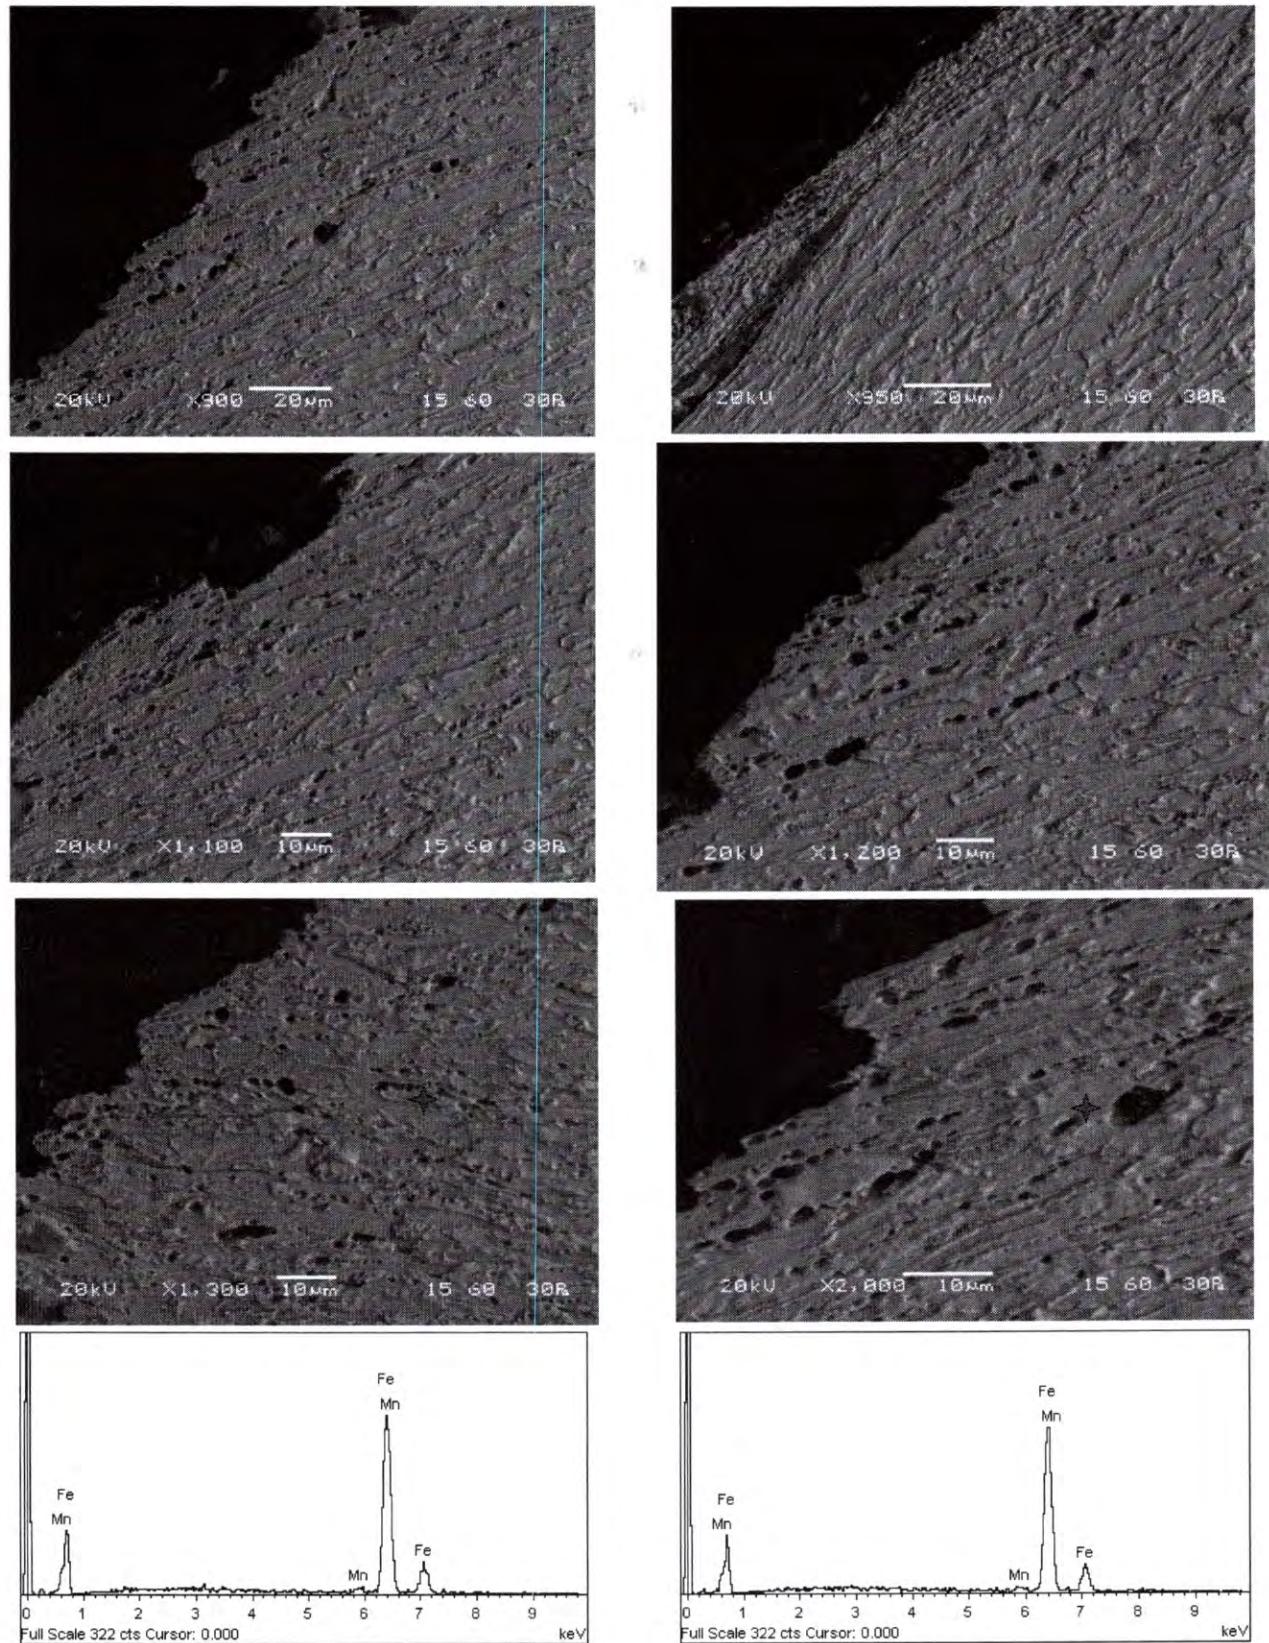
Εικόνα 26: Ενδεικτικές μικρογραφίες SEM και στοιχειακές αναλύσεις EDS Δείγματος "H2"

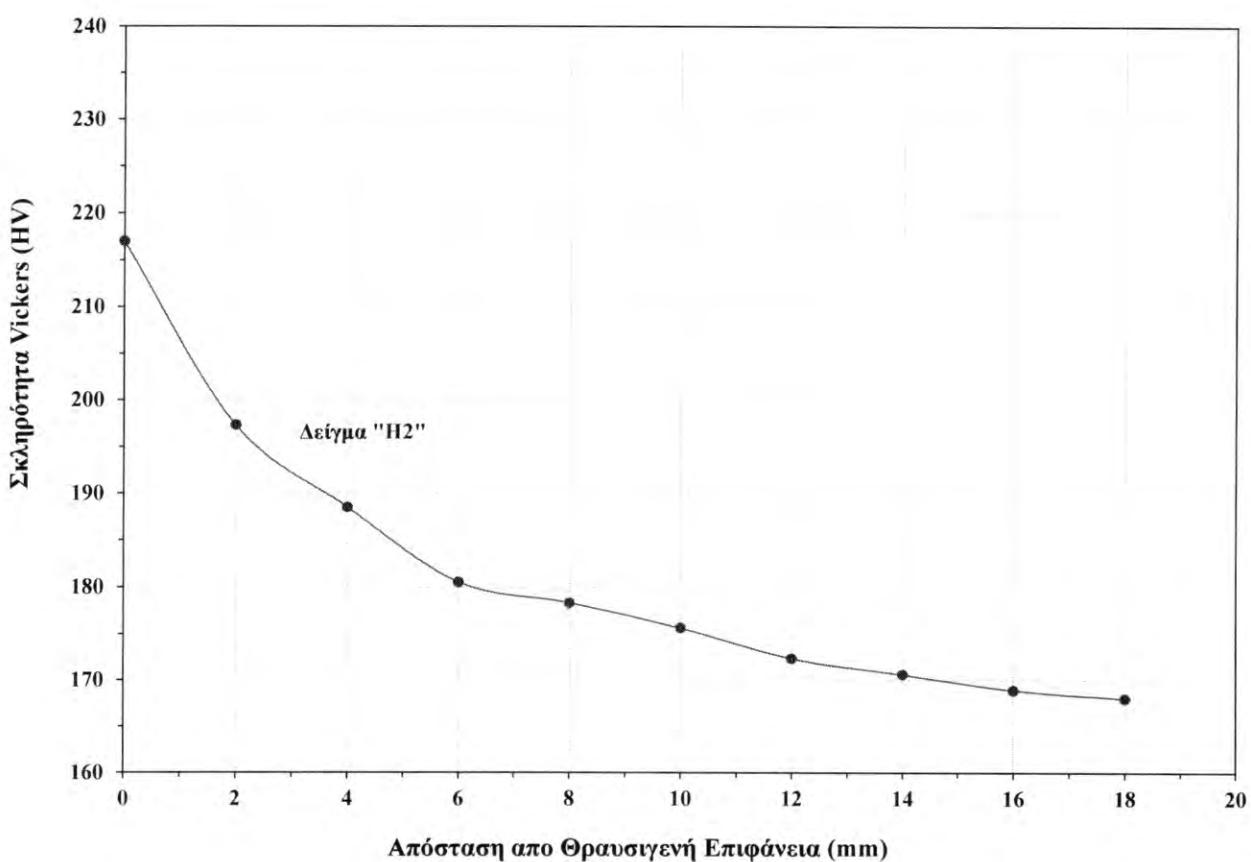
Τα παραπάνω αποτελέσματα επιβεβαιώθηκαν και από τις αντίστοιχες μετρήσεις σκληρότητας Vickers, οι οποίες πραγματοποιήθηκαν παράλληλα (κατά μήκος) στην διεύθυνση της ανιχνευόμενης παραμόρφωσης (**Σχήμα 9**). Όπως αναφέρθηκε και παραπάνω, η μέση τιμής της σκληρότητας Vickers, σε υγιή περιοχή του παραληφθέντος δείγματος, η οποία δεν φαίνεται να είχε υποστεί μηχανική καταπόνηση, ήταν της τάξης των 165-170 Vickers.

Σχήμα 9: Αποτελέσματα σκληρομετρήσεων Vickers παράλληλα στην διεύθυνση παραμόρφωσης Δείγματος "H2"

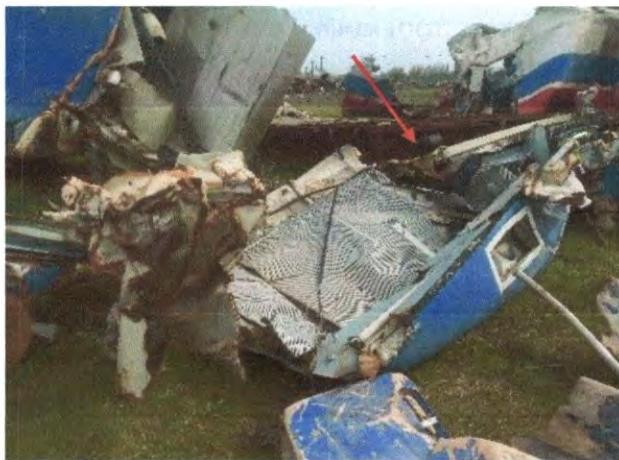
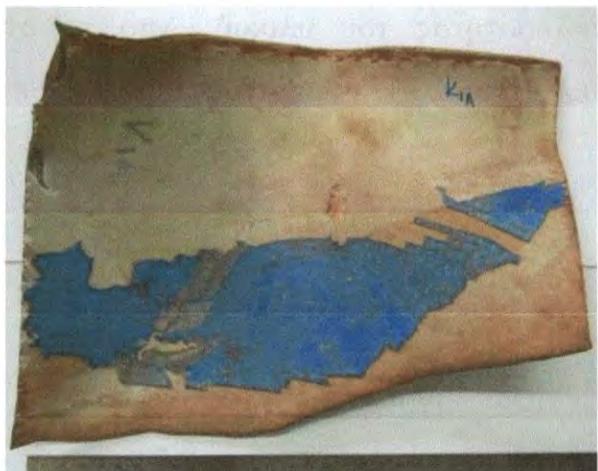
Το υπό εξέταση Δείγμα "K1α" αποσπάστηκε από το αριστερό πλευρικό τμήμα του θραύσματος της οροφής του Θαλάμου Μηχανοδήγησης (**Εικόνα 27**).

Εικόνα 27: Δείγμα "K1α" (Κόκπιτ 1α) από την αριστερή πλευρά Οροφής του Θαλάμου Μηχανοδήγησης

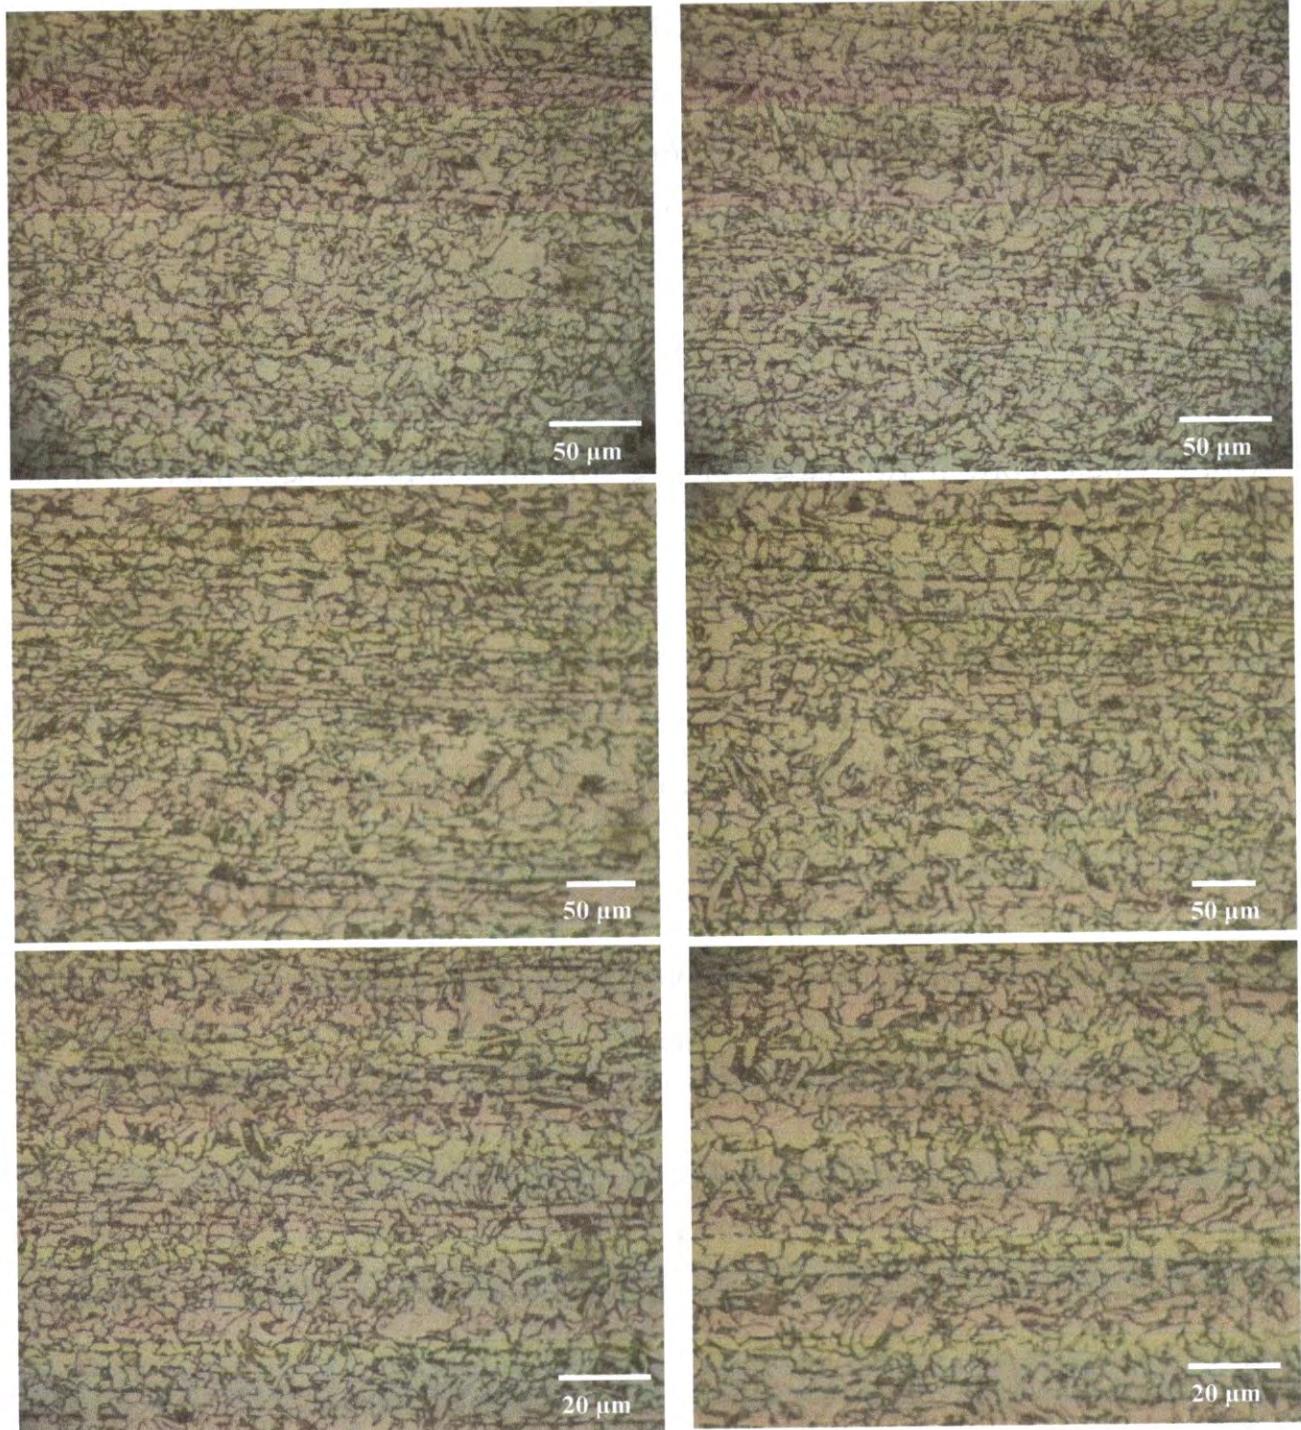
Επίσης τα αποτελέσματα των σκληρομετρήσεων, επιβεβαίωσαν τις παρατηρήσεις που προέκυψαν από την μεταλλογραφική εξέταση στο Οπτικό Μικροσκόπιο και στο Ηλεκτρονικό Μικροσκόπιο Σάρωσης. Σε όλες τις περιπτώσεις η μέση τιμή της σκληρότητας, σε υγιή περιοχή του παραληφθέντος δείγματος, η οποία δεν φαίνεται να είχε υποστεί μηχανική καταπόνηση, ήταν της τάξης των 165-170 Vickers.

Εικόνα 28: Μικρογραφίες οπτικού μικροσκοπίου δείγματος "K1α"

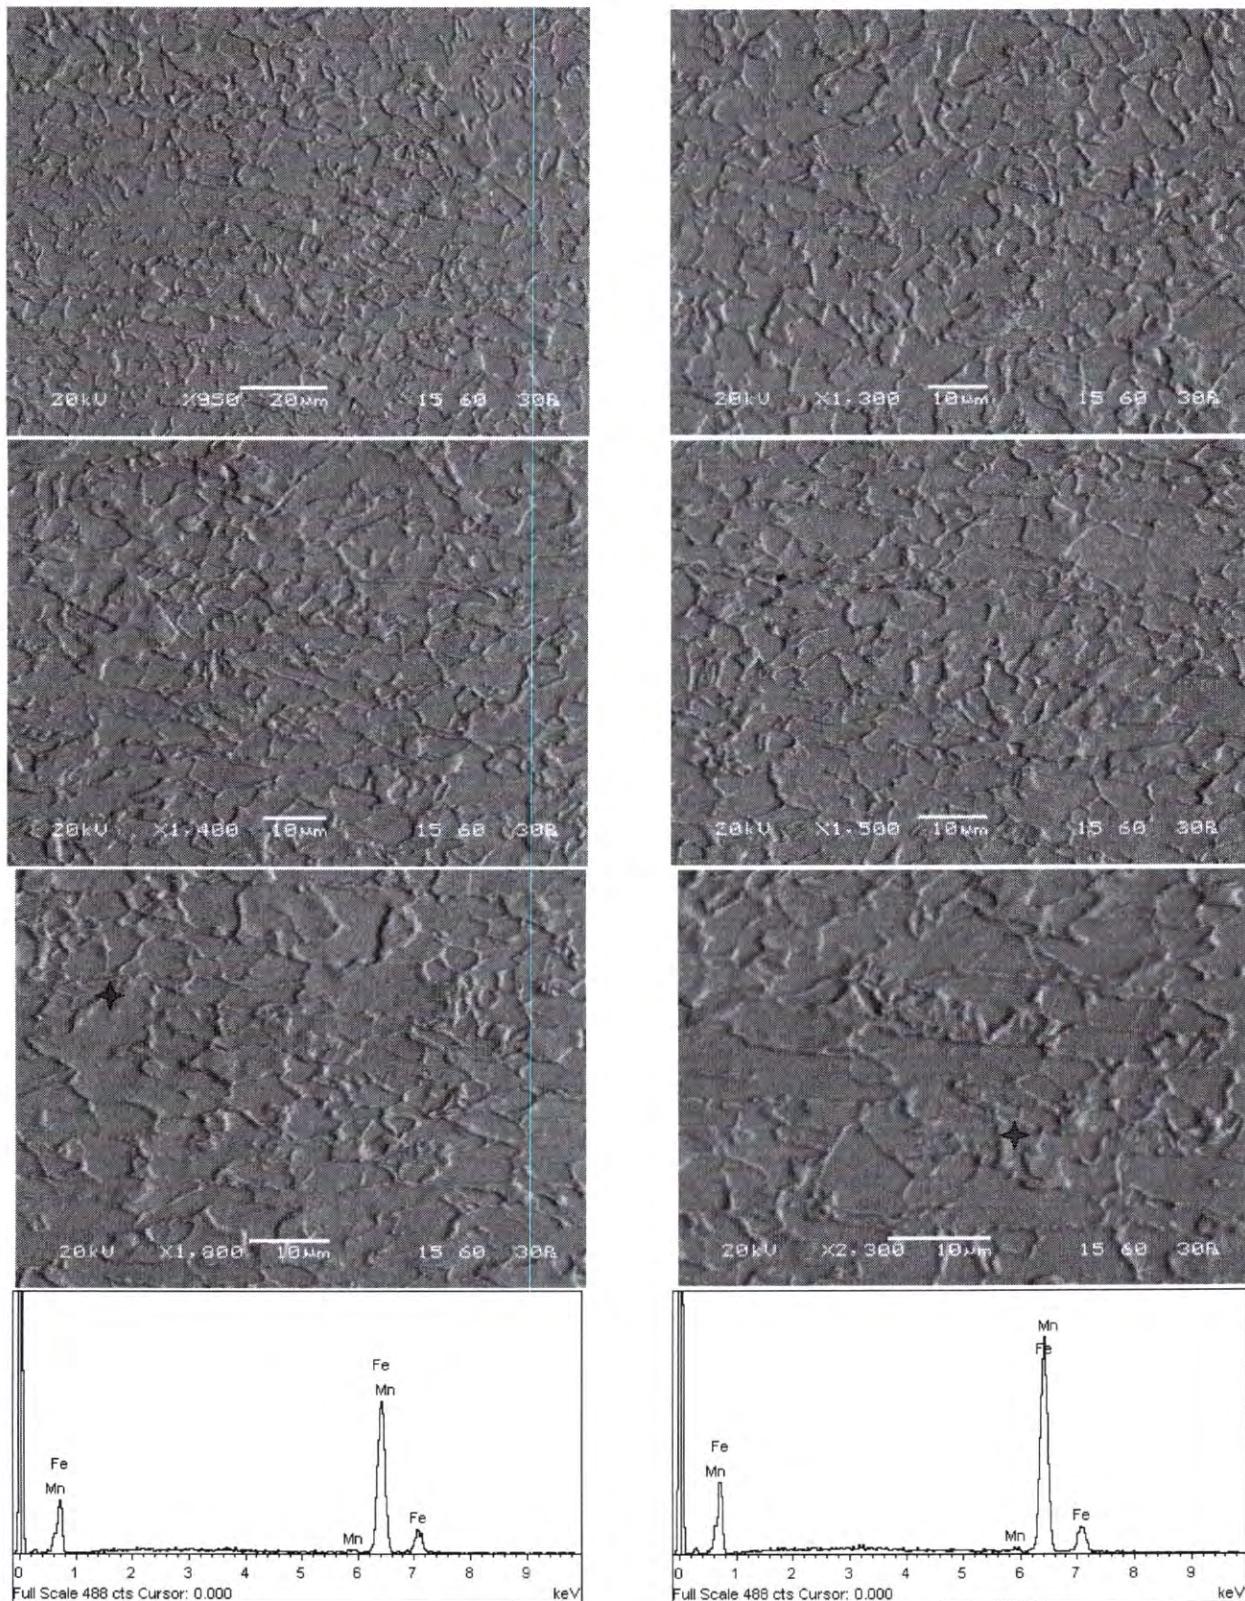
Εικόνα 29: Ενδεικτικές μικρογραφίες SEM και στοιχειακές αναλύσεις EDS Δείγματος "Κ1α"

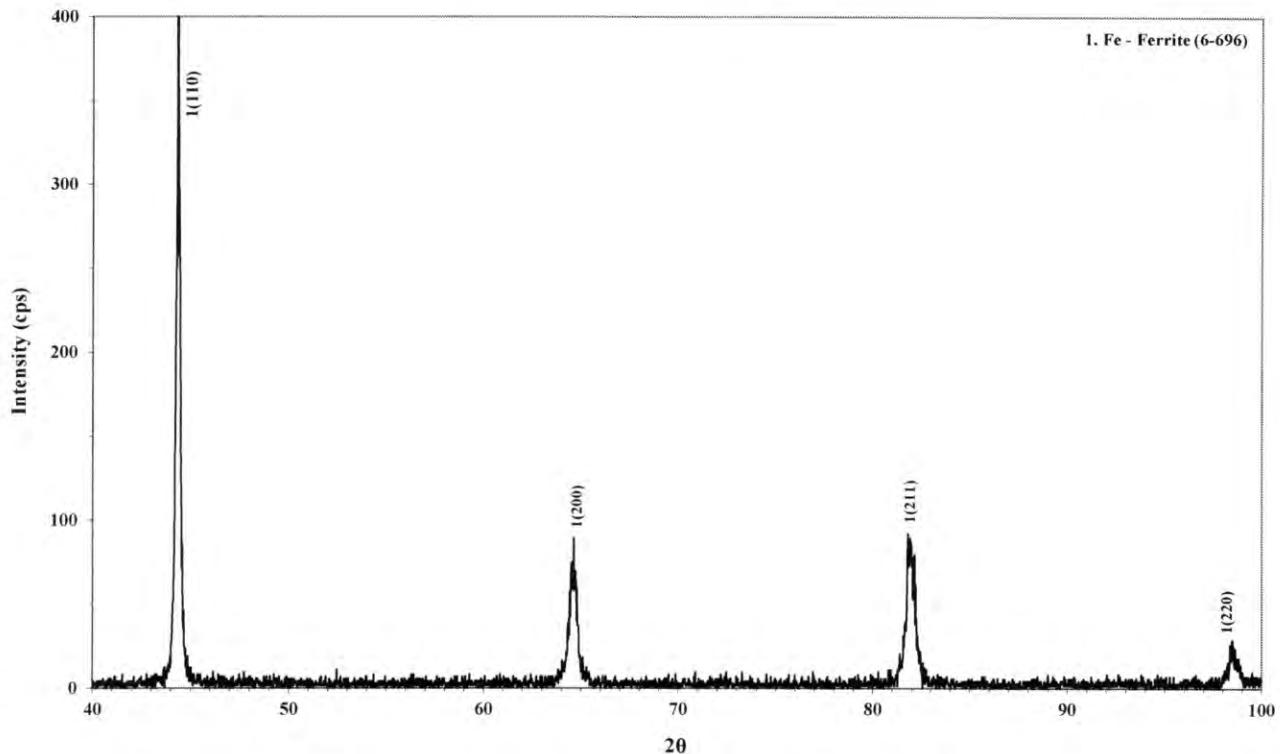
Σχήμα 10: Ακτινοδιάγραμμα XRD δείγματος "K1α"

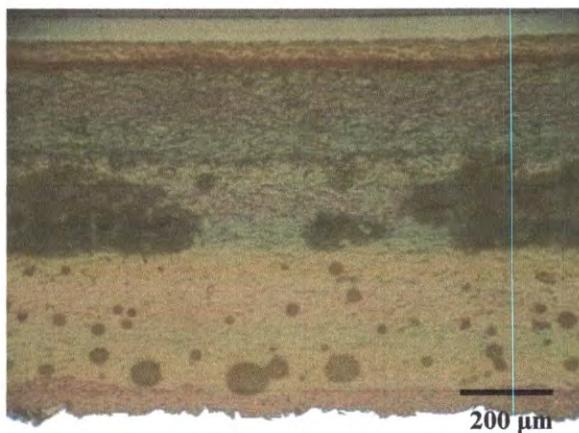
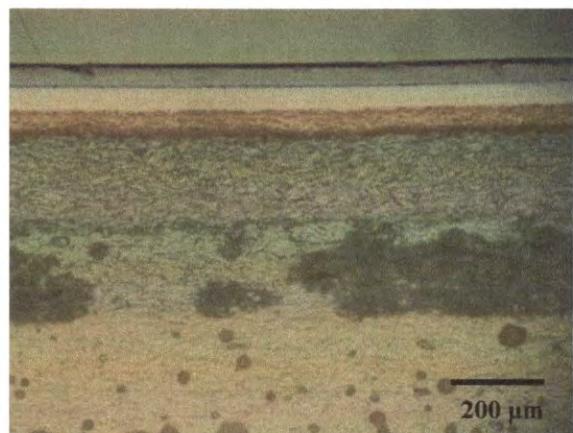
Το συνολικός πάχος της οργανικής επικάλυψης είναι της τάξης των 970-980 μμ. Αποτελείται από πέντε στρώματα. Το πρώτο στρώμα, "Αστάρι - Primer", το οποίο βρίσκεται σε επαφή με το χάλυβα, το δεύτερο στρώμα, η "Ενδιάμεση Στρώση - Intermediate Coat", το τρίτο και το τέταρτο στρώμα, τα οποία είναι η "Τελική Διακοσμητική Στρώση - Topcoat), ενώ το τελευταίο πέμπτο στρώμα είναι το "Anti-Graffiti Coat".

Εικόνα 30: Μικρογραφίες ΟΜ, SEM και αναλύσεις EDS οργανικής επικάλυψης Δείγματος "Κ1α"

Το 1^ο στρώμα (primer) εμφανίζεται περισσότερο "τραχύ", με έντονη παρουσία fillers, η ενδιάμεση στρώση είναι περισσότερο ομοιογενής και μεγάλου πάχους, τα topcoat εμφανίζονται με πιο λεία υφή και λιγότερα fillers και τέλος το anti-graffiti coat, ένα πολύ λεπτό στρώμα, σχεδόν σαν film. Ανιχνευτήκαν διάφοροι τύποι ανόργανων πληρωτικών προσθέτων (fillers), γεγονός το οποίο επιβεβαιώθηκε και από τα αποτελέσματα της μεθόδου Περιθλασης Ακτίνων "X" (Σχήμα 11). Τα κύρια ανιχνευόμενα ορυκτολογικά συστατικά είναι TiO_2 (Rutile), $Mg_3Si_4O_{10}(OH)_2$ (Talc), $Mg_3Si_2O_5(OH)_4$ (Lizardite) και $BaSO_4$ (Barite).

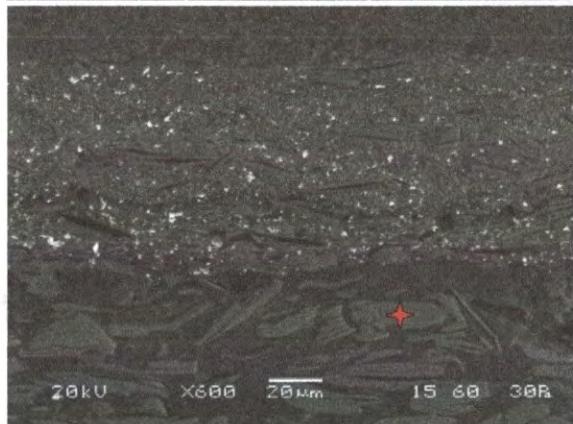
Στην **Εικόνα 30** παρουσιάζονται ενδεικτικές μικρογραφίες από την εξέταση της αντιδιαβρωτικής οργανικής επικάλυψης στο Οπτικό και στο Ηλεκτρονικό Μικροσκόπιο Σάρωσης, σε συνδυασμό με τοπικές στοιχειακές αναλύσεις, μέσω ανιχνευτή ακτίνων X, ενεργειακής διασποράς (EDS). Σύμφωνα με τα αποτελέσματα επιβεβαιώνεται ότι πρόκειται για την ίδια αντιδιαβρωτική επικάλυψη, με τα ίδια δομικά χαρακτηριστικά, που ανιχνεύτηκαν και στην περίπτωση των Δειγμάτων "H1" και "H2".

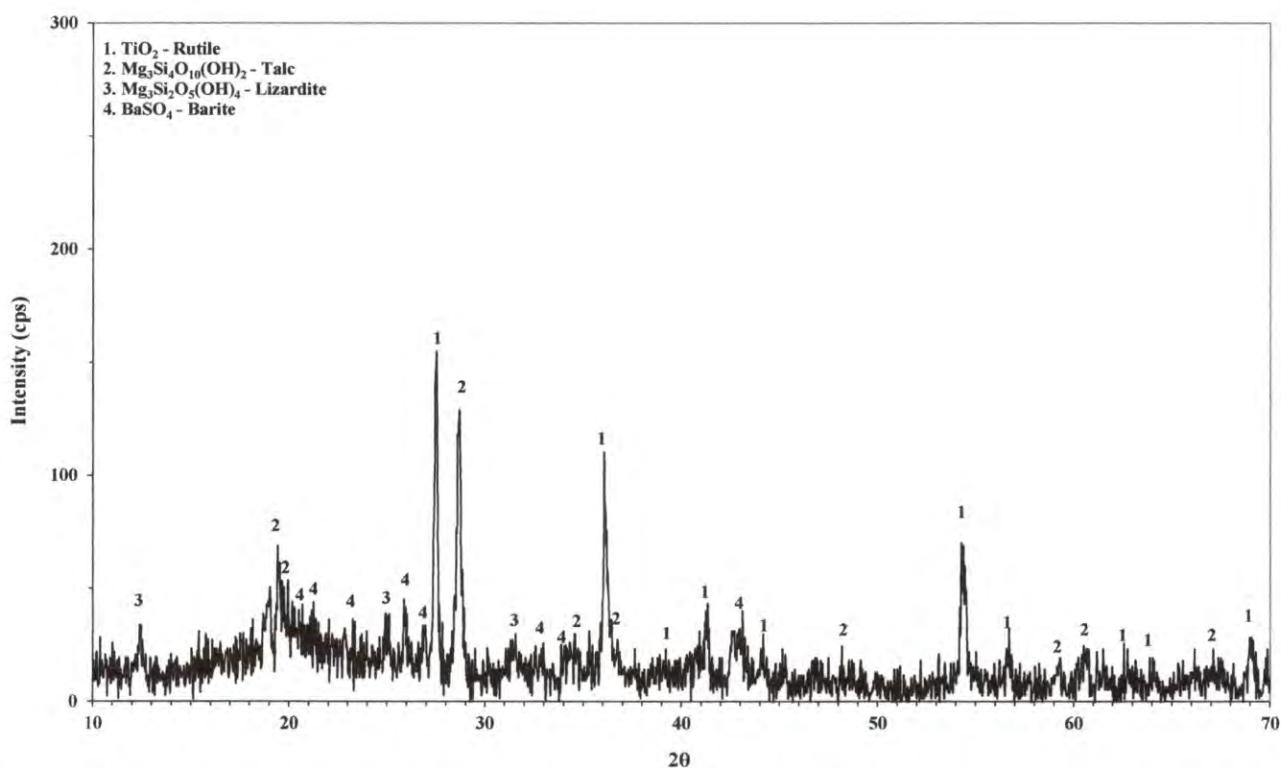
Σχήμα 11: Ακτινοδιάγραμμα XRD αντιδιαβρωτικής οργανικής επικάλυψης Δείγματος "Κ1α"

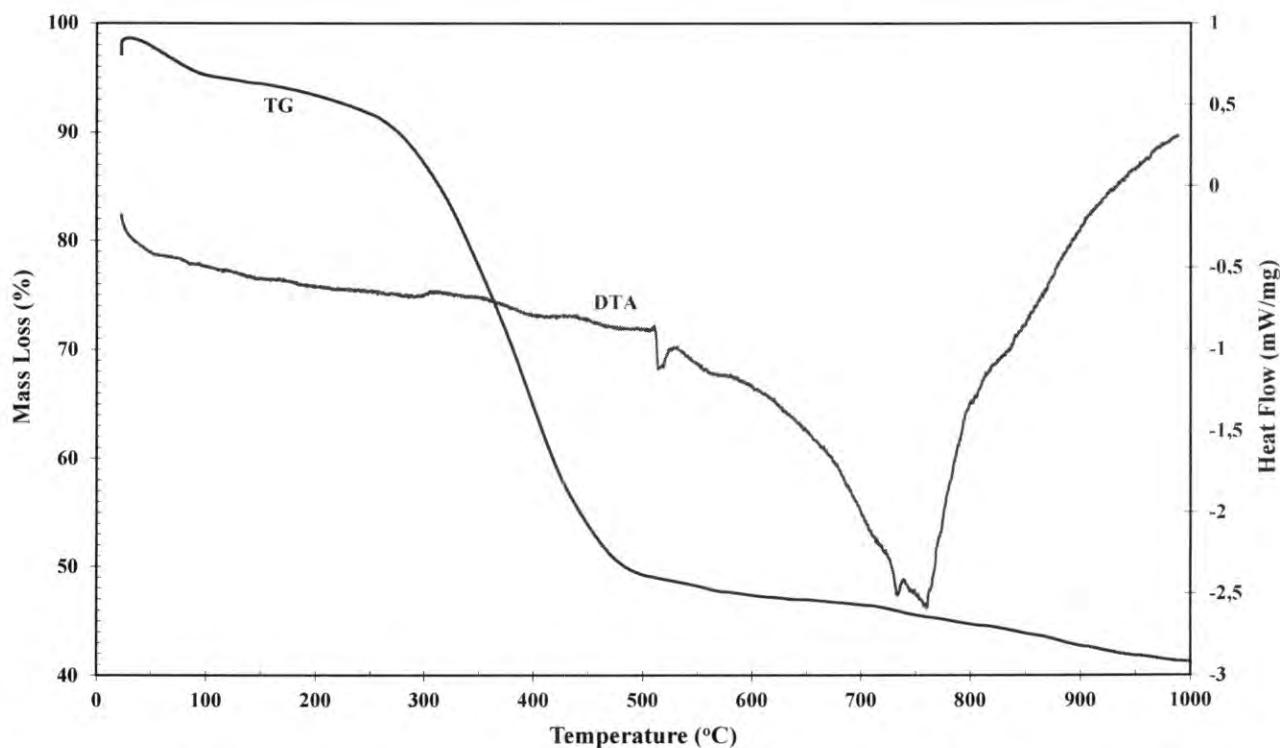
υπό εξέταση οργανική επικάλυψη παρουσιάζει θερμική σταθερότητα μέχρι το θερμοκρασιακό εύρος των 200°C , ενώ η έντονη αποικοδόμησή της ξεκινάει από την θερμοκρασία των 250°C και ολοκληρώνεται στην θερμοκρασιακή περιοχή των 450°C , όπου παρατηρείται μία συνολική απώλεια μάζας της τάξης του 45%.

Σχήμα 12: Διαφορική θερμική ανάλυση αντιδιαβρωτικής επικάλυψης Δείγματος "Κ1α"

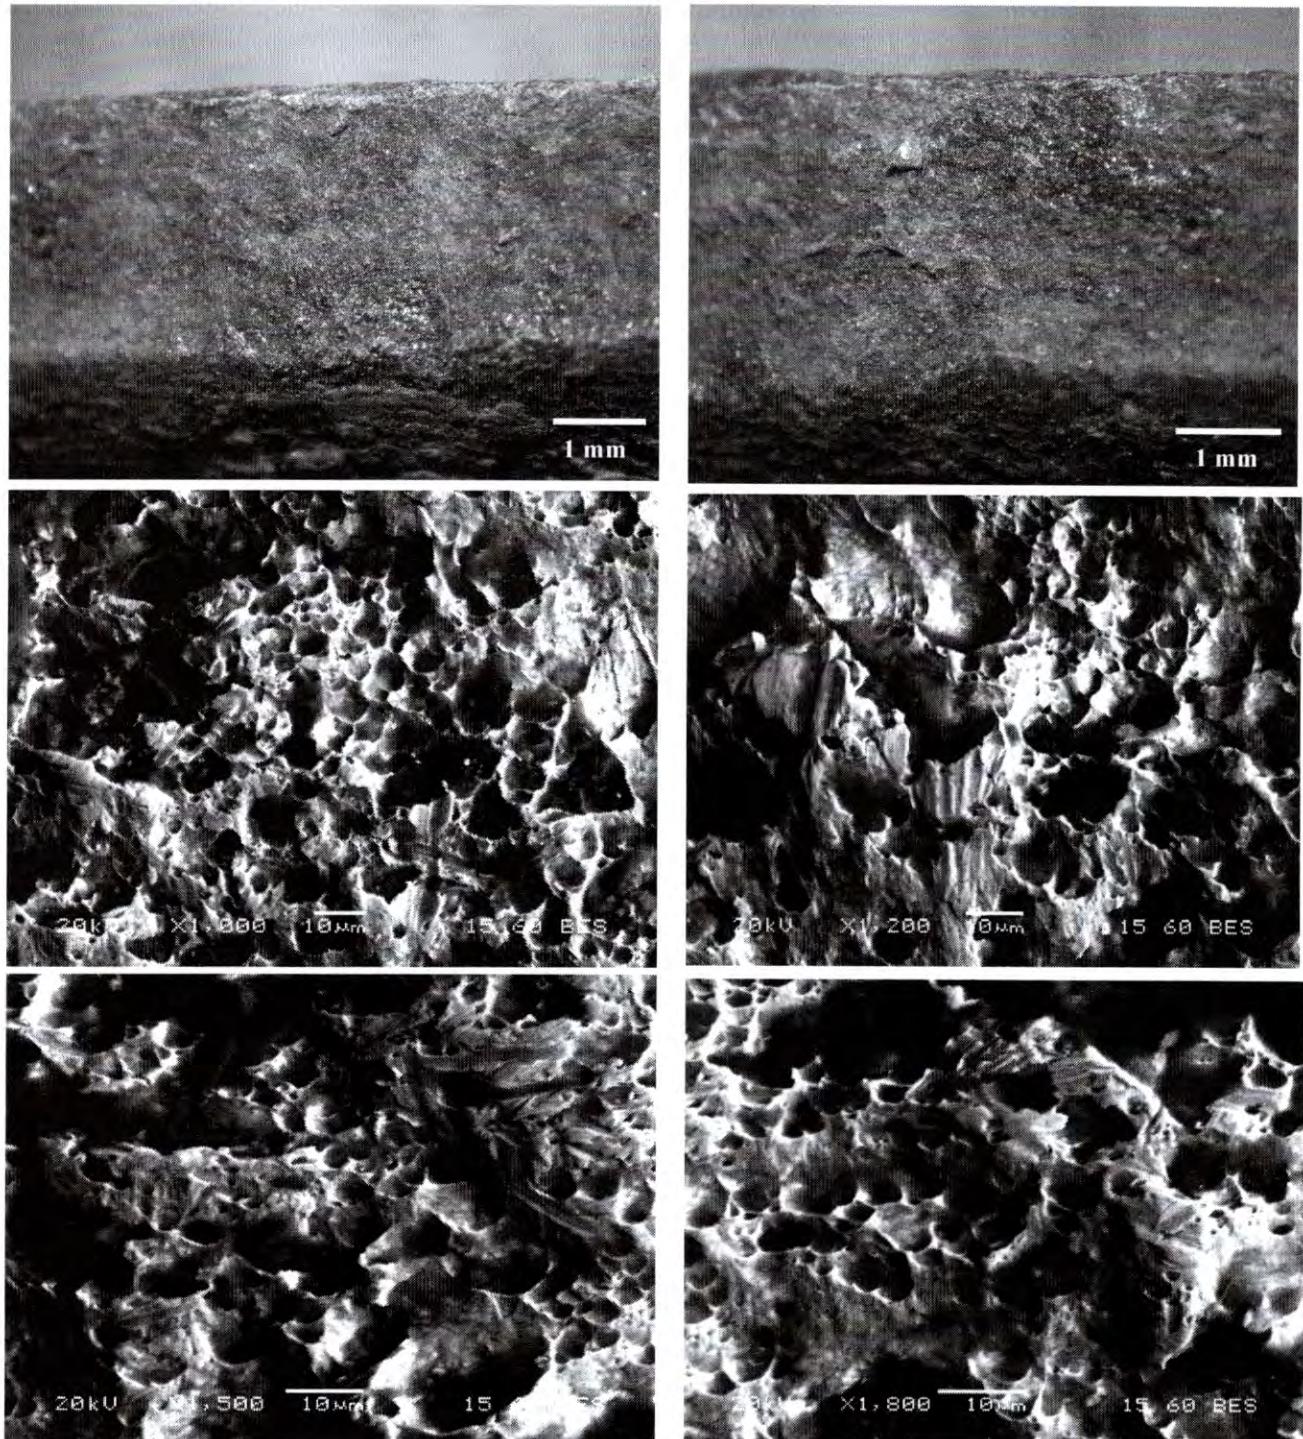
Εικόνα 31: Μακρο/μικρογραφίες στερεοσκοπικού και ηλεκτρονικού μικροσκοπίου σάρωσης επιφάνειας θραύστης δείγματος "K1α"

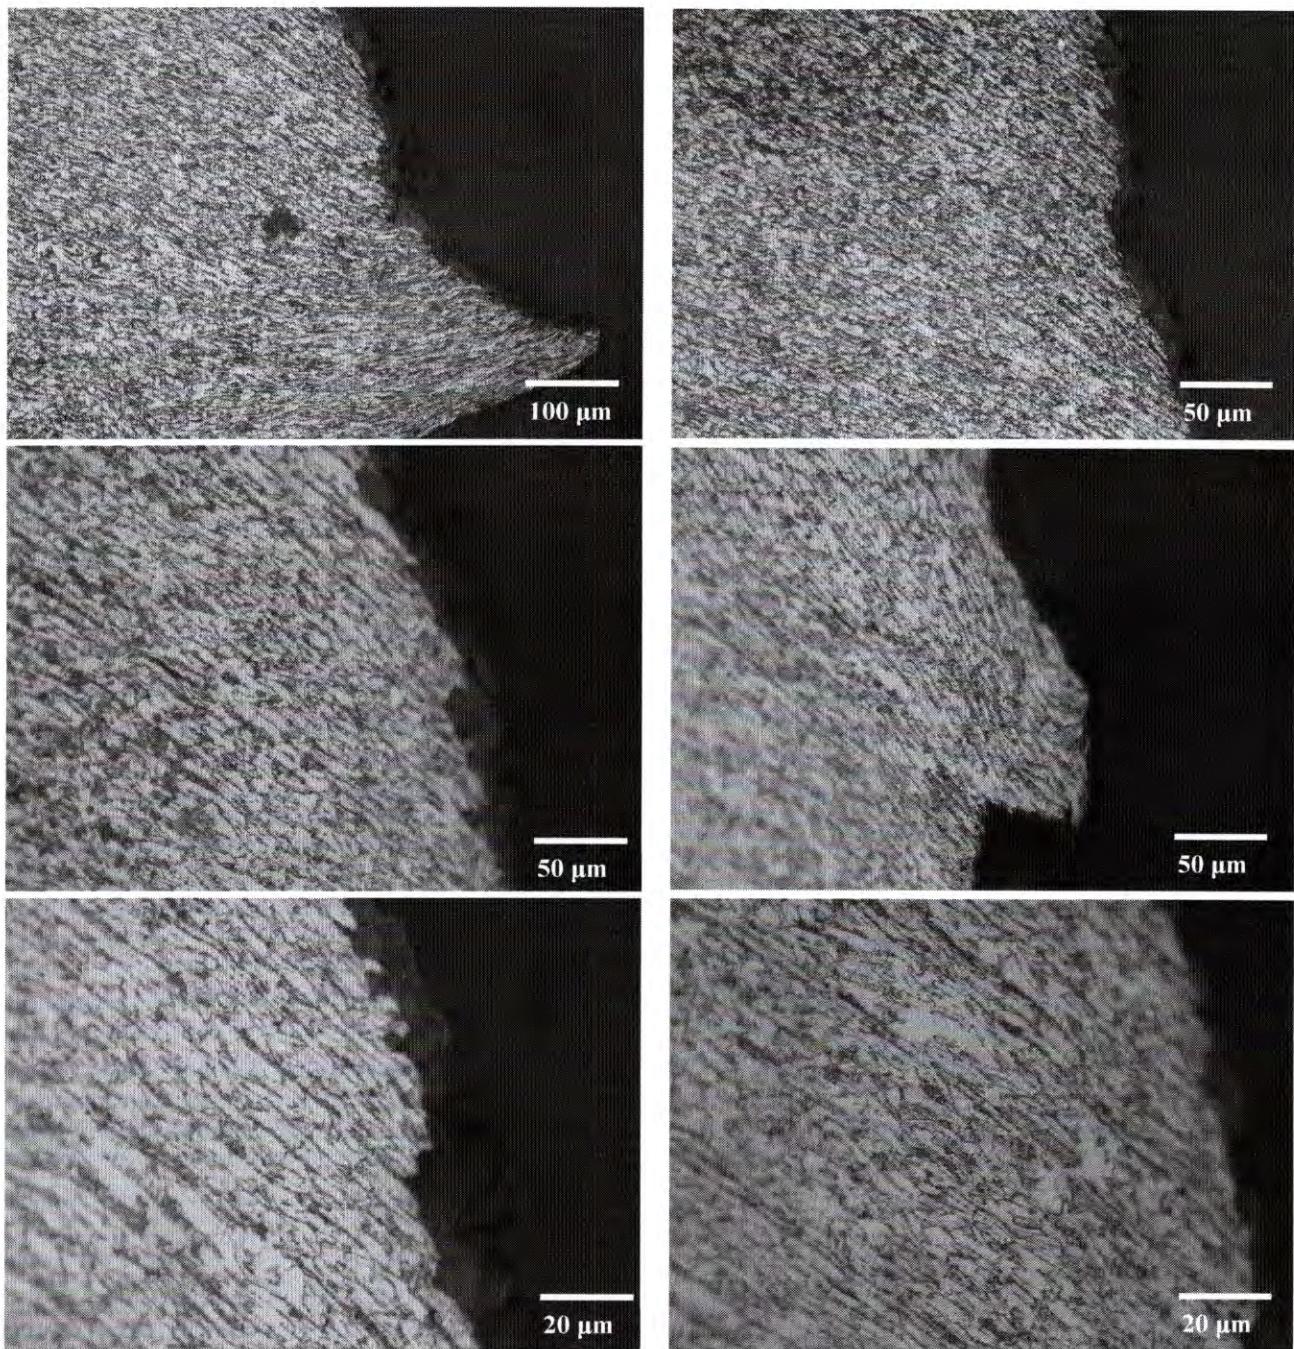
Εικόνα 32: Μικρογραφίες οπτικού μικροσκοπίου δείγματος "K1a" στην περιοχή της θραύσης
