ΕΘΝΙΚΟ ΜΕΤΣΟΒΙΟ ΠΟΛΥΤΕΧΝΕΙΟ

ΣΧΟΛΗ ΜΕΤΑΛΛΕΙΟΛΟΓΩΝ-ΜΕΤΑΛΛΟΥΓΡΩΝ ΜΗΧΑΝΙΚΩΝ
ΤΟΜΕΑΣ ΜΕΤΑΛΛΟΥΡΓΙΑΣ & ΤΕΧΝΟΛΟΓΙΑΣ ΥΛΙΚΩΝ
ΕΡΓΑΣΤΗΡΙΟ ΜΕΤΑΛΛΟΓΝΩΣΙΑΣ
ΗΡΩΩΝ ΠΟΛΥΤΕΧΝΕΙΟΥ 9, ΠΟΛΥΤΕΧΝΕΙΟΥΠΟΛΗ ΖΩΓΡΑΦΟΥ

ΕΚΘΕΣΗ ΠΡΟΚΑΤΑΡΚΤΙΚΗΣ ΠΡΑΓΜΑΤΟΓΝΩΜΟΣΥΝΗΣ

Θέμα: - Αξιολόγηση Μηχανισμών Αστοχίας Μεταλλικών Τεμαχίων από το Θάλαμο Μηχανοδήγησης της 2^η Ηλεκτρόμαξας της Υπ' Αριθμ. 63503 Εμπορικής Αμαξοστοιχίας

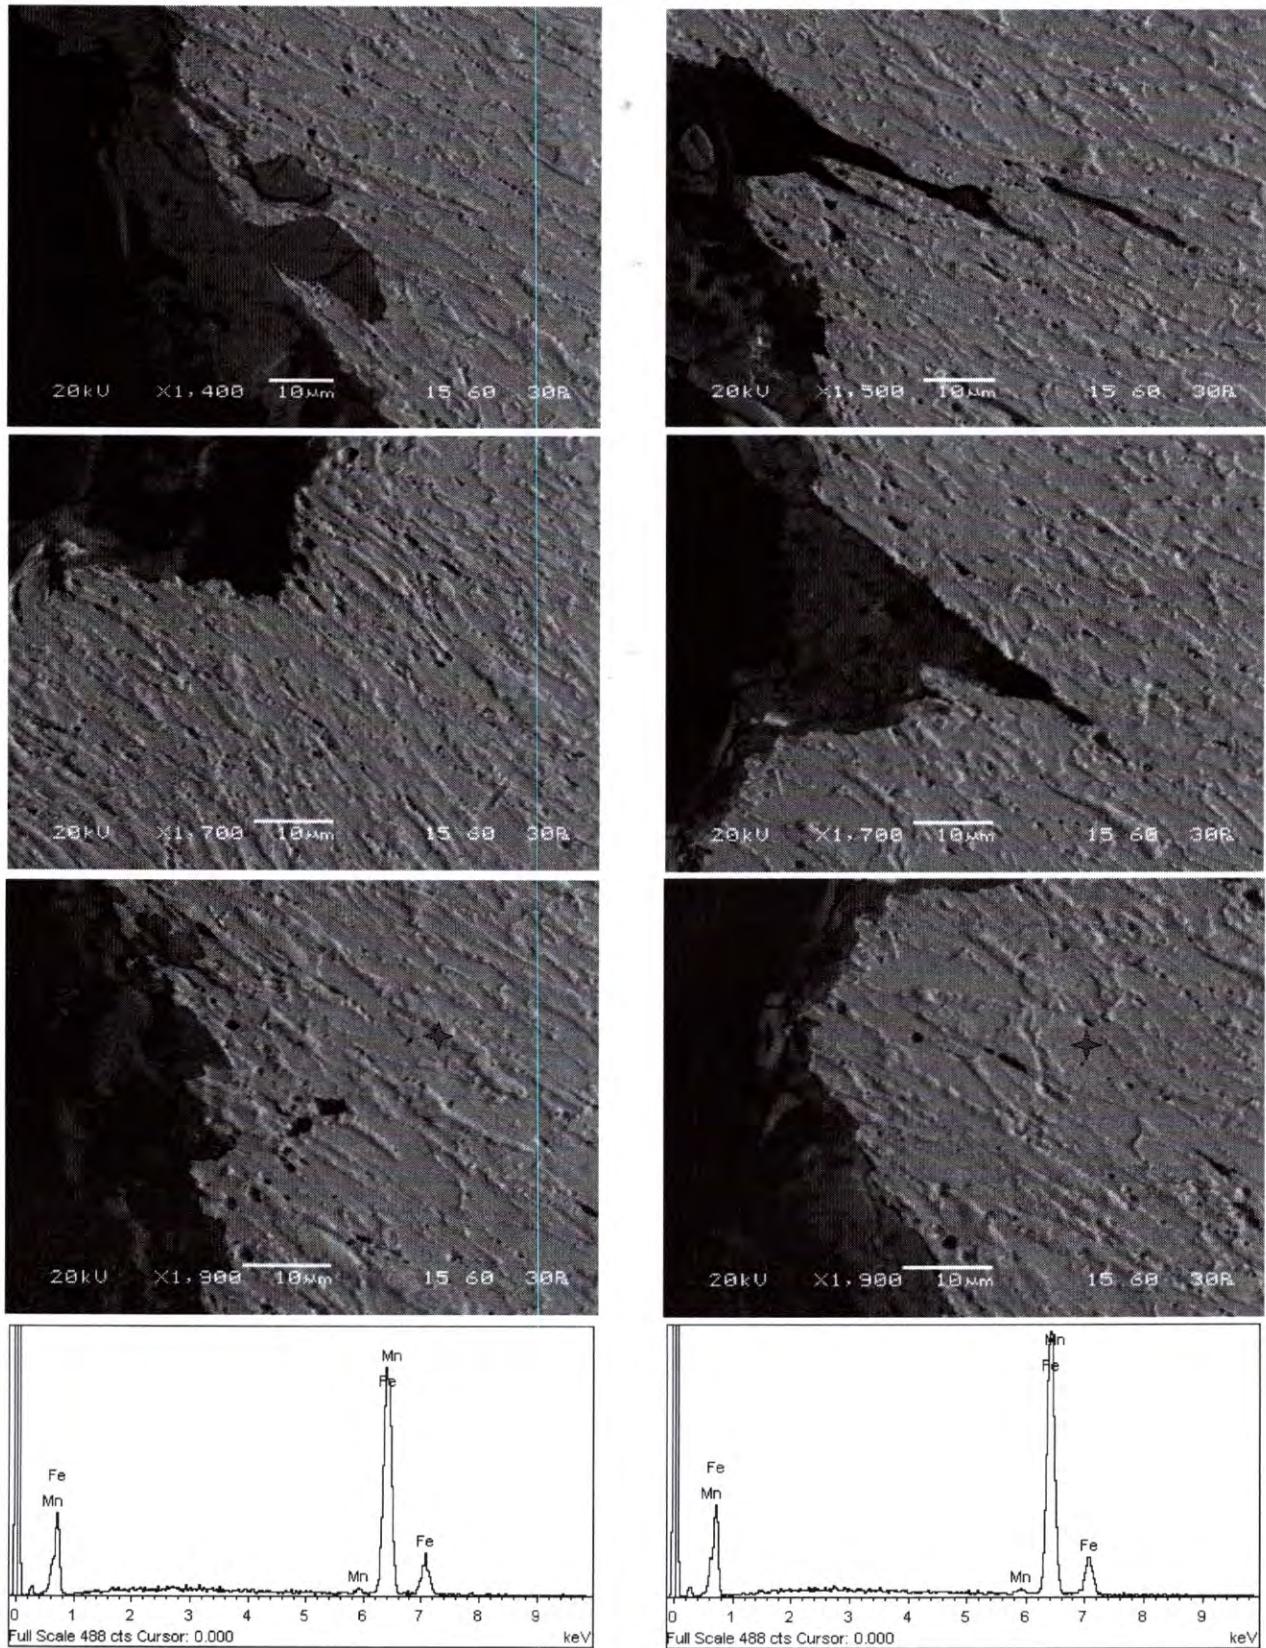
Εικόνα 33: Ενδεικτικές μικρογραφίες SEM και στοιχειακές αναλύσεις EDS Δείγματος "K1α"

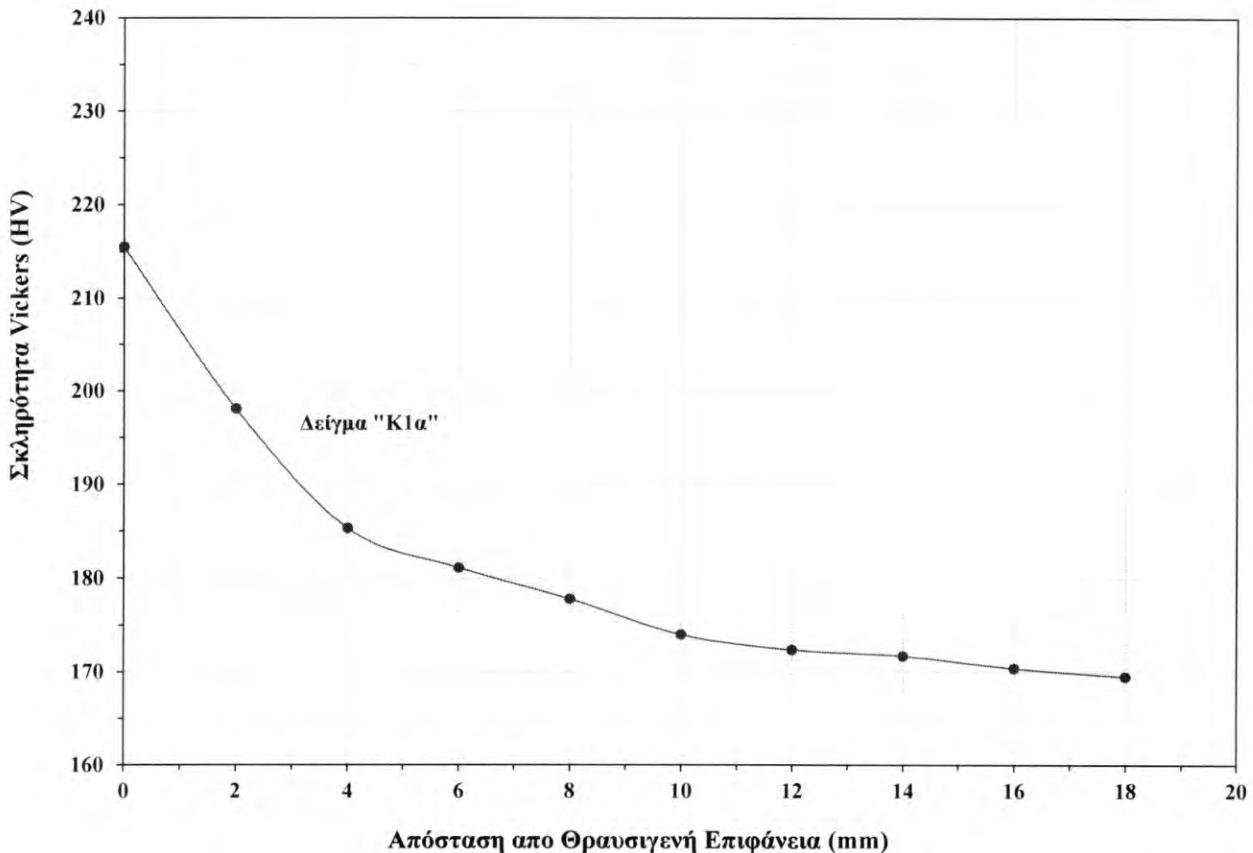
Σχήμα 13: Αποτελέσματα σκληρομετρήσεων Vickers παράλληλα στην διεύθυνση παραμόρφωσης Δείγματος "K1α"

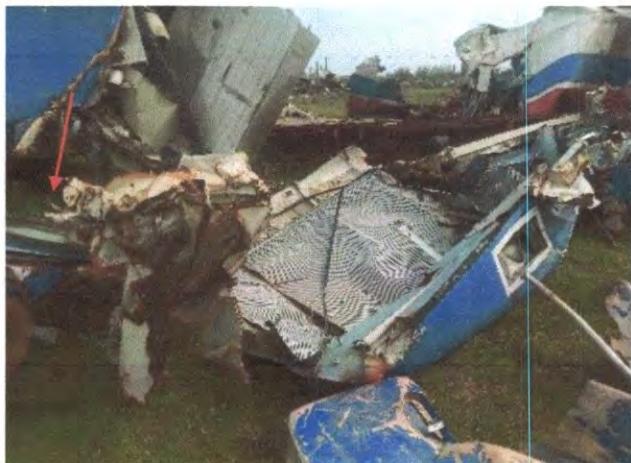
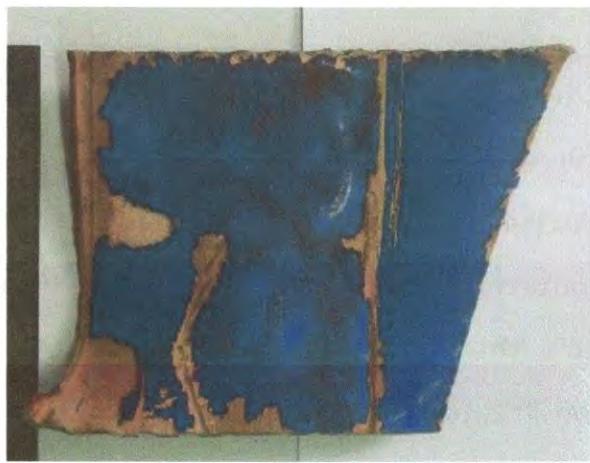
Εικόνα 34: Δείγμα "Κ1β" (Κόκπιτ 1β) από την δεξιά πλευρά της οδοφής του Θαλάμου Μηχανοδήγησης

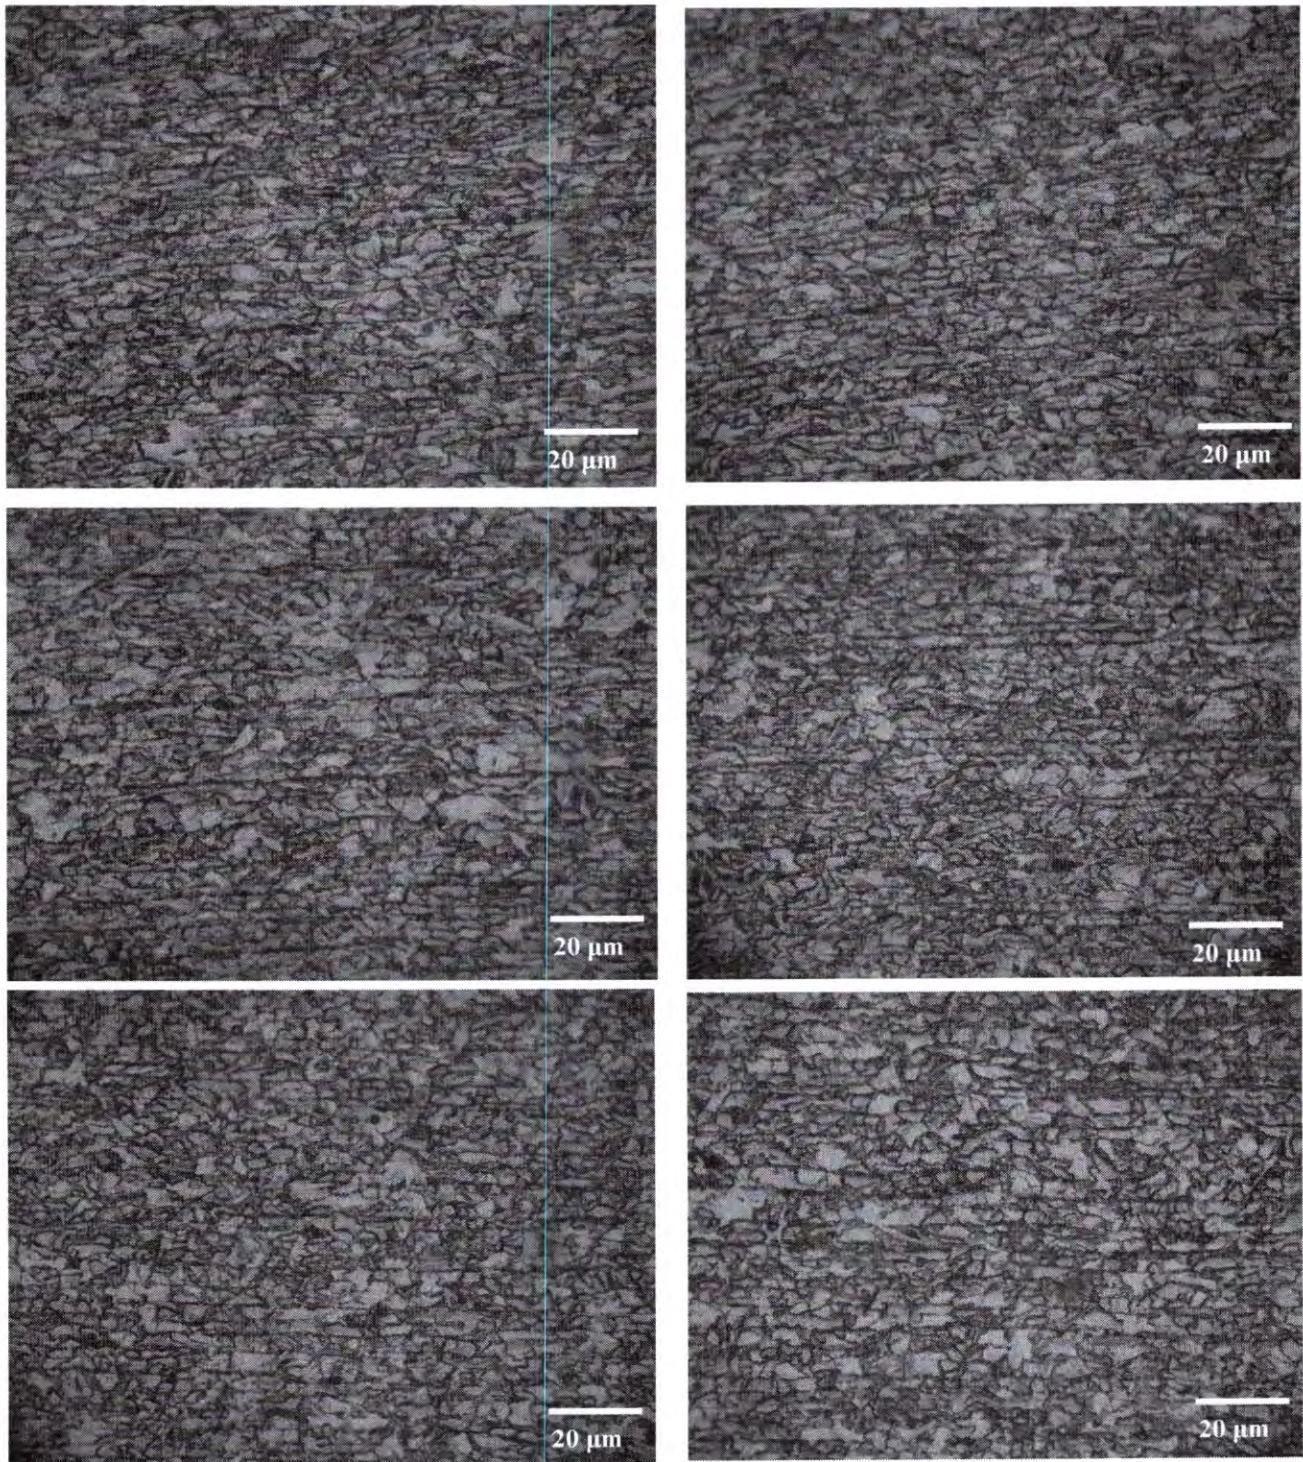
Εικόνα 35: Μικρογραφίες οπτικού μικροσκοπίου δείγματος "Κ1β"

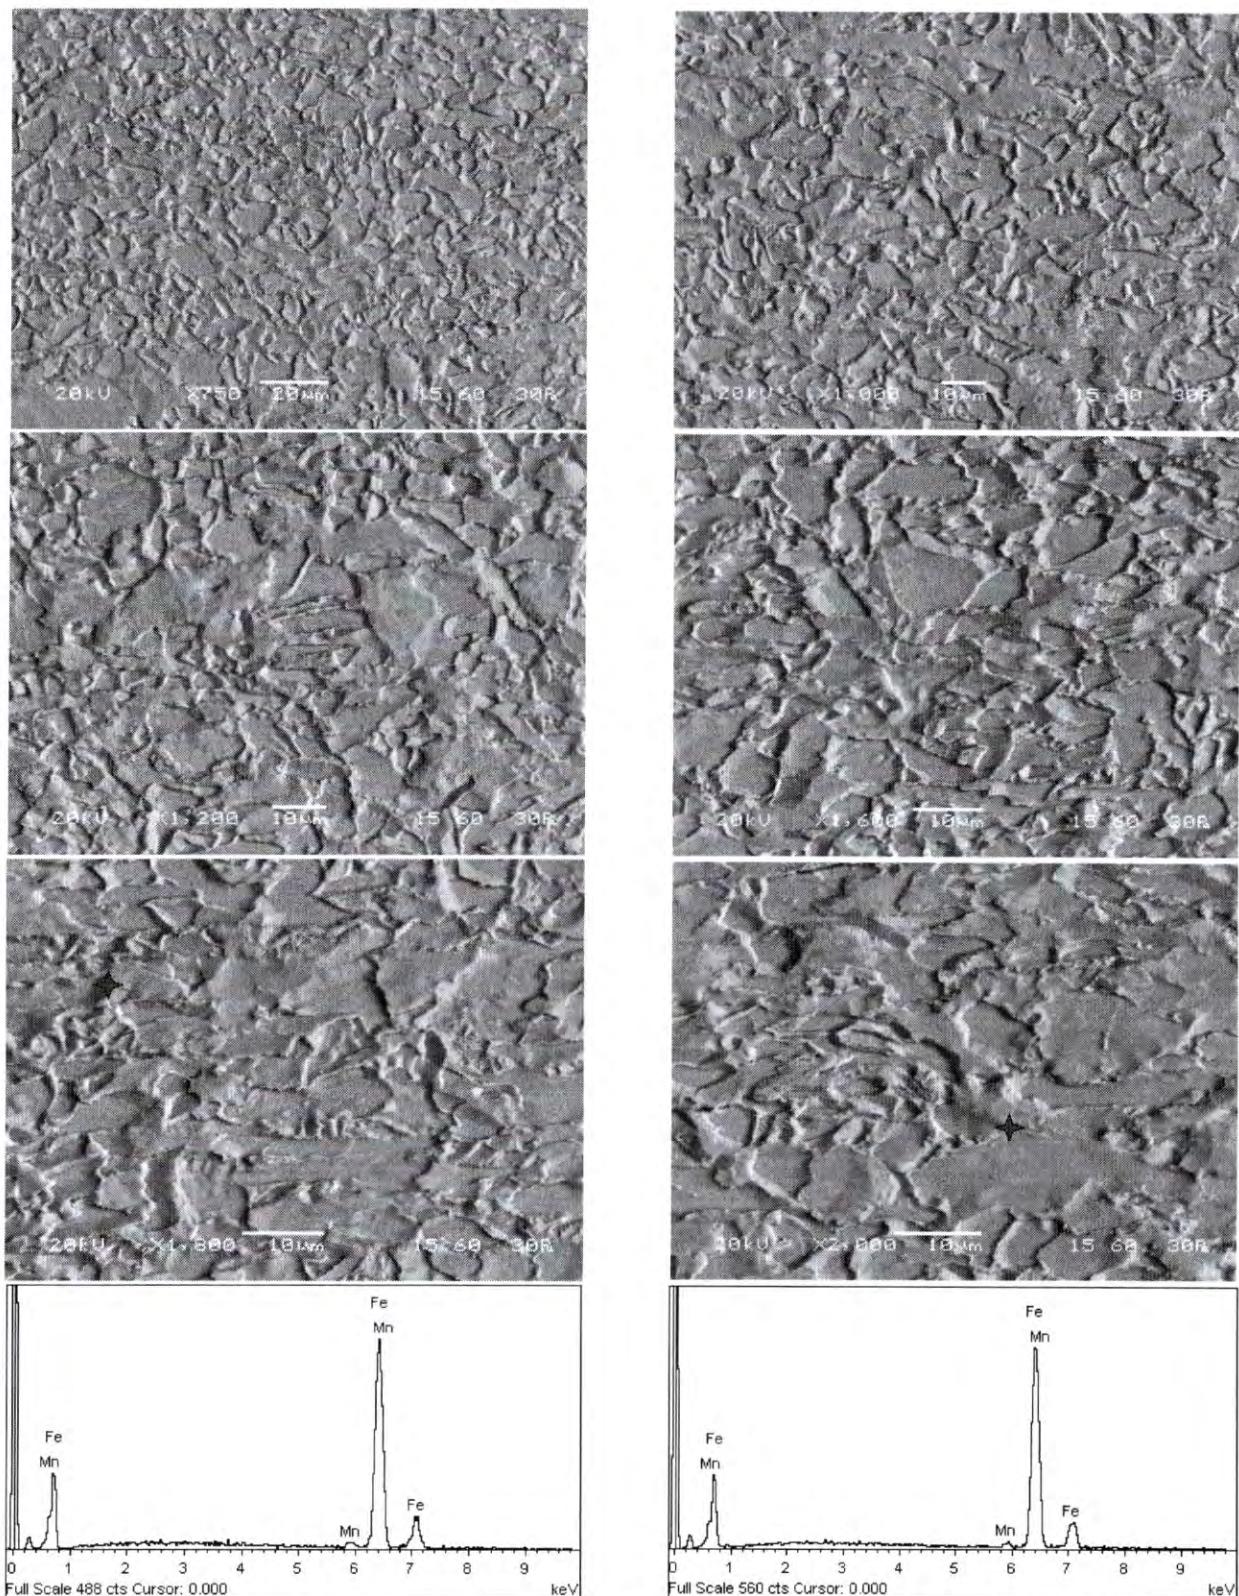
Εικόνα 36: Ενδεικτικές μικρογραφίες SEM και στοιχειακές αναλύσεις EDS Δείγματος "Κ1β"

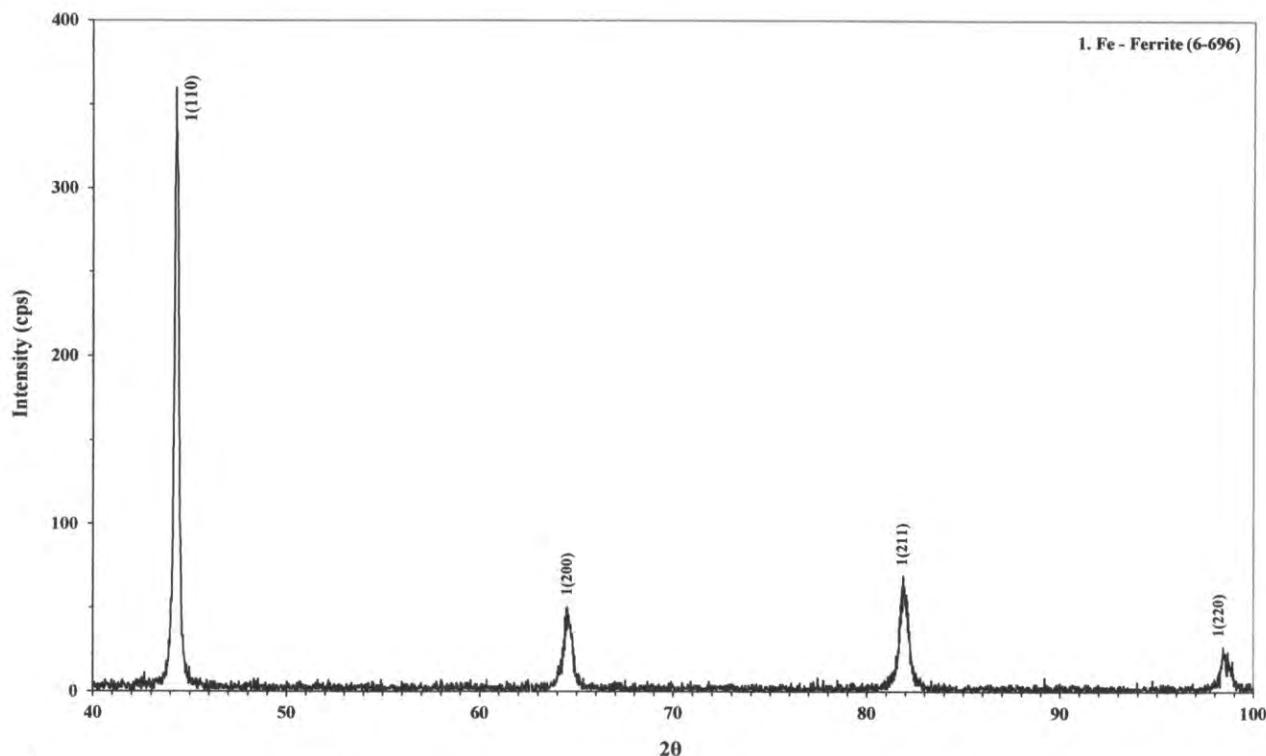
Σχήμα 14: Ακτινοδιάγραμμα XRD δείγματος "Κ1β"

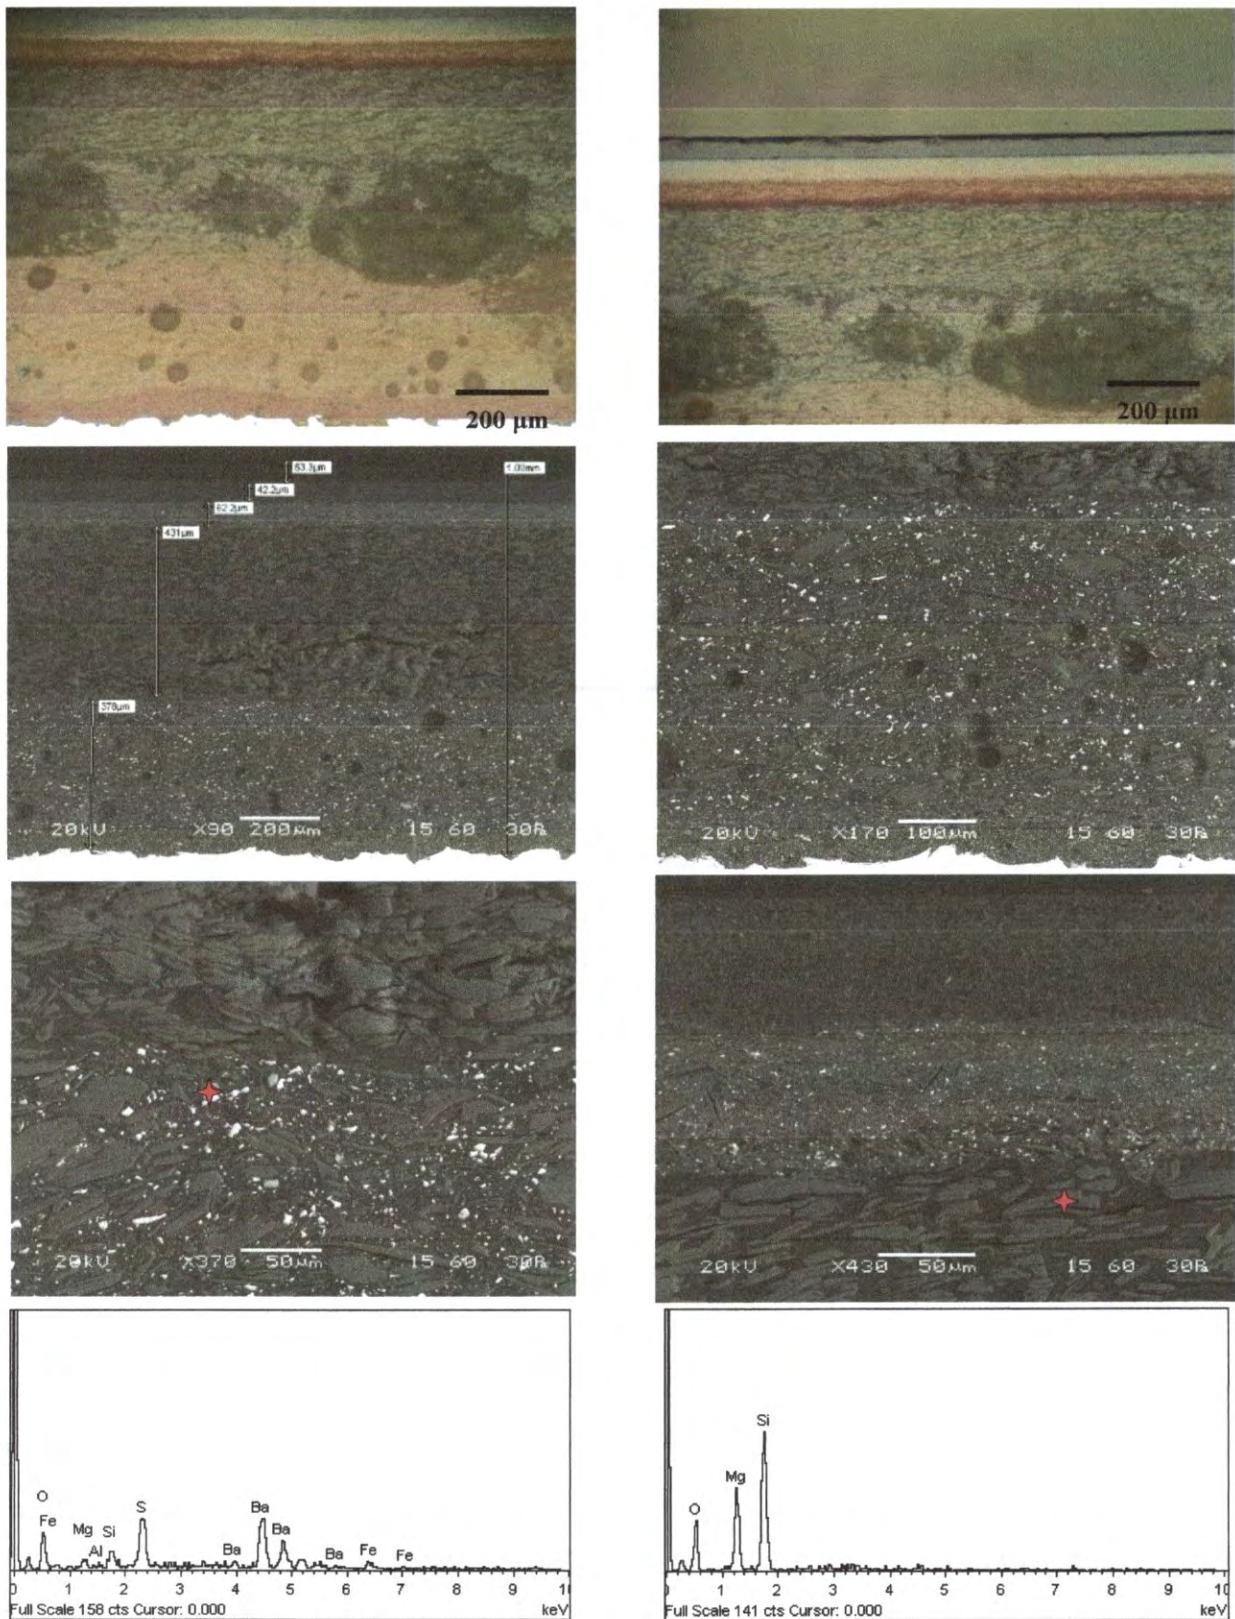
Εικόνα 37: Μικρογραφίες ΟΜ, SEM και αναλύσεις EDS οργανικής επικάλυψης Δείγματος "Κ1β"
